VALOKUVALIITE

GAMLA YRKIS PÅ STABSGATAN
STABSGATAN 16
10300 KARIS

21.9.2012

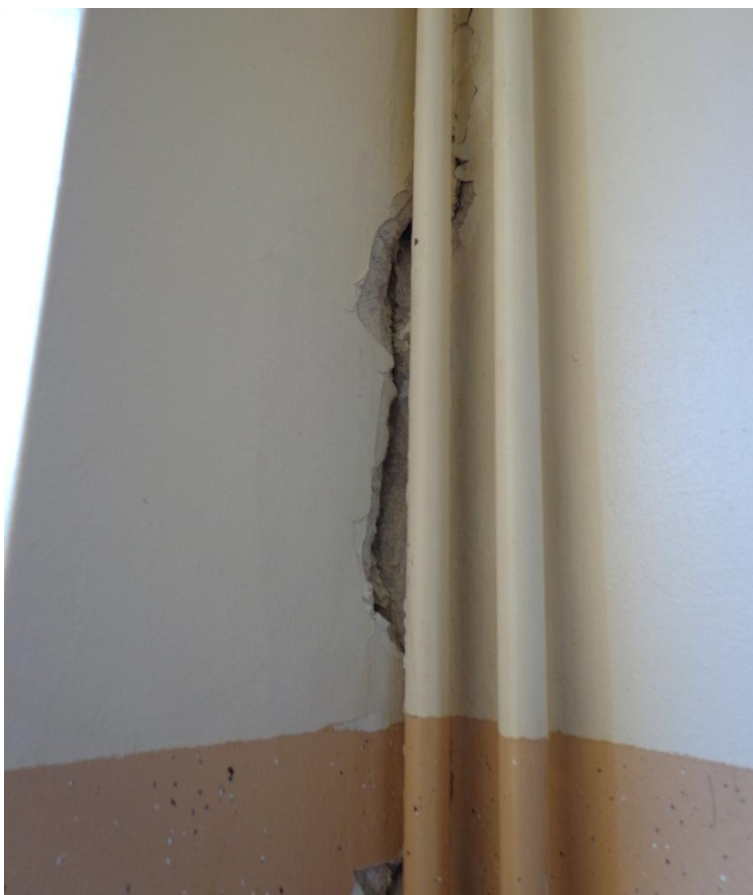
Kuva 3. Halkeama A- ja B-osan välisessä seinässä

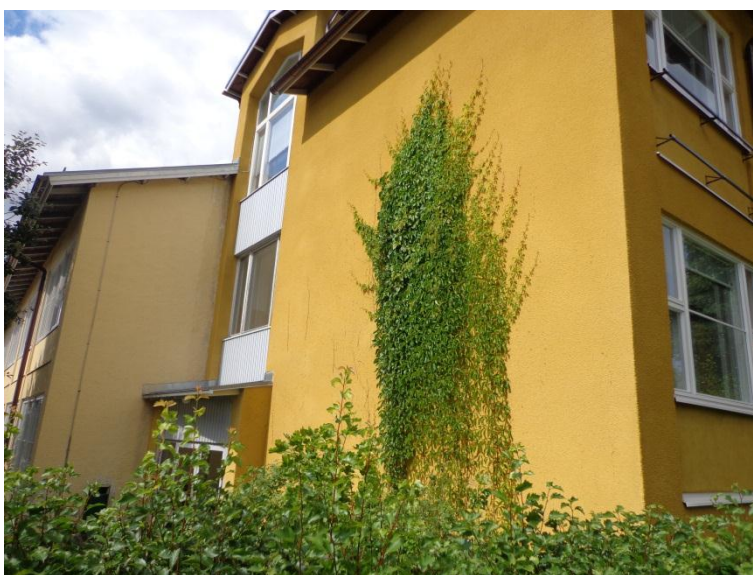
Kuva 4. Köynnös saattaa vaurioittaa seinän rappausta

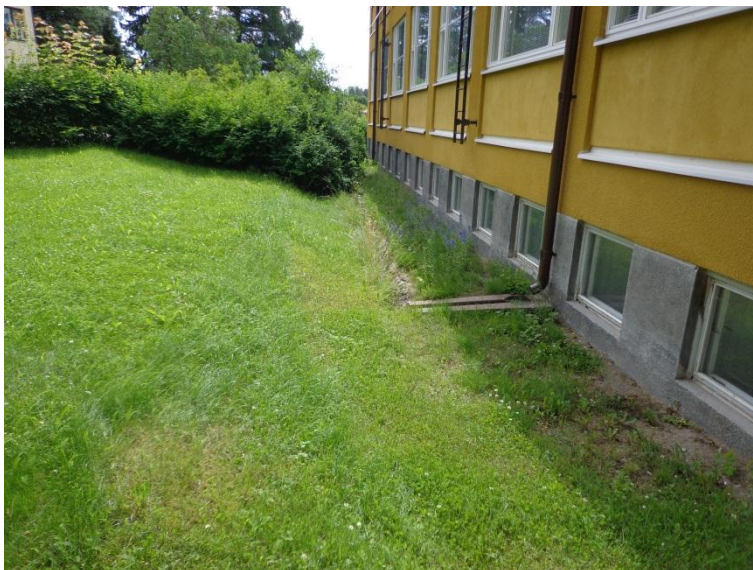
Kuva 5. *Seinustalta ei löytynyt patolevyjä, jotka vähentäisivät seinän kosteusrasitusta*

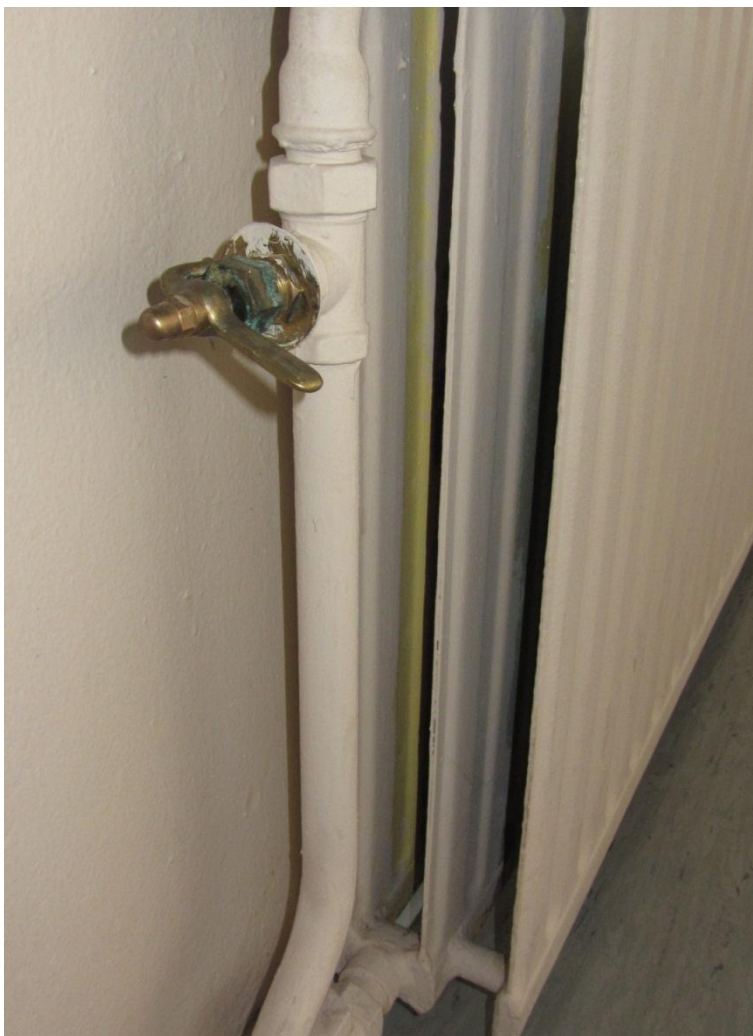
Kuva 6. *Alkuperäinen patteriventtiili*

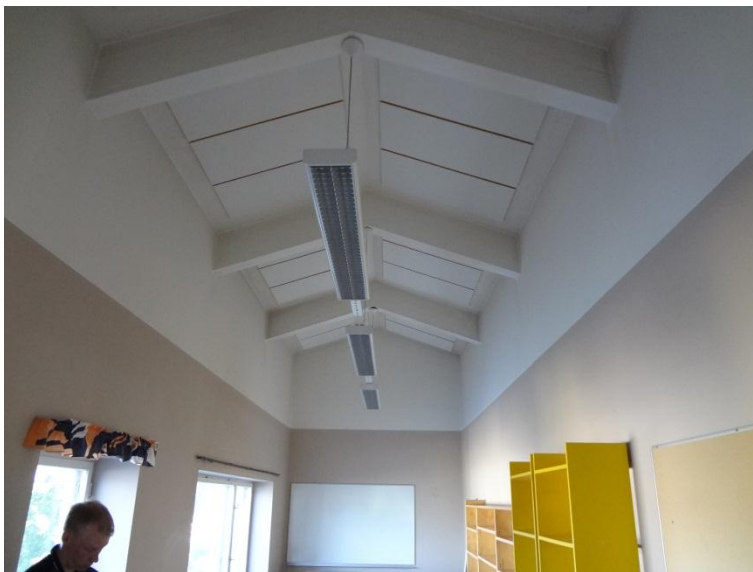
Kuva 11. Osa valaistusasennuksista on uusittu

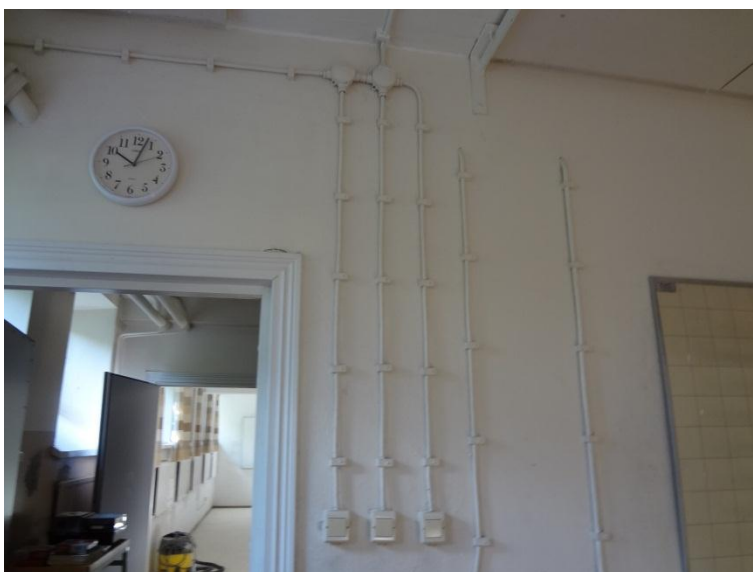
Kuva 12. Luokkatiloissa on käytössä vielä alkuperäisiä kaapelointeja

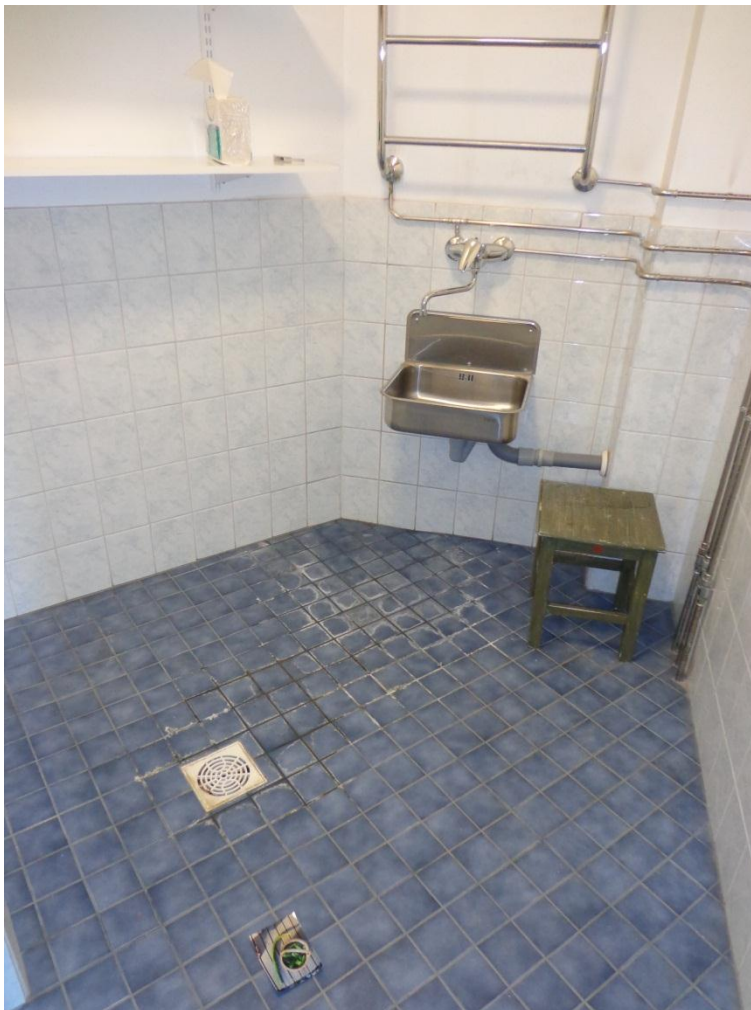
Kuva 15. Siivouskammeron rätipatteri vuotaa.

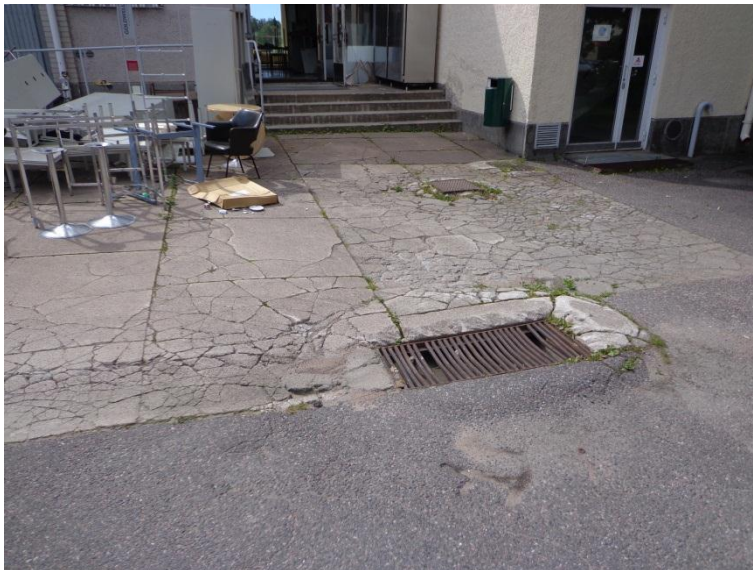
Kuva 17. Pihalaatat ovat vaurioituneet ja vesi lammikoituu.

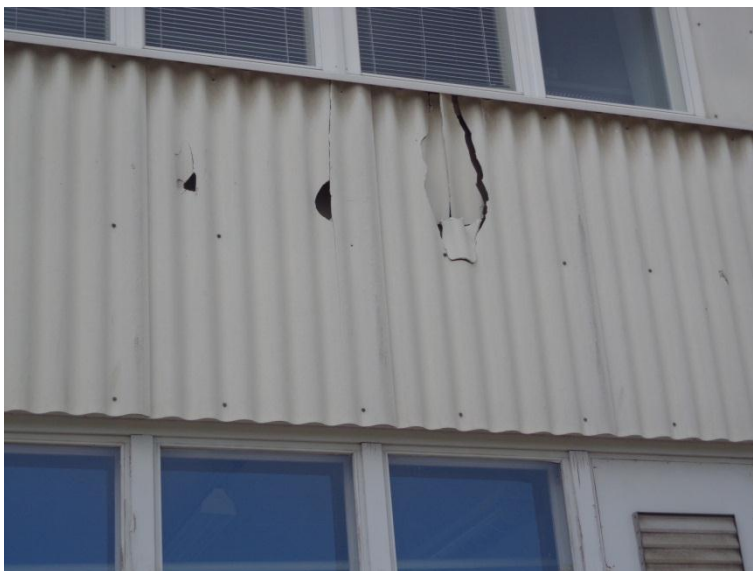
Kuva 18. Levypinnat ovat halkeilleet.

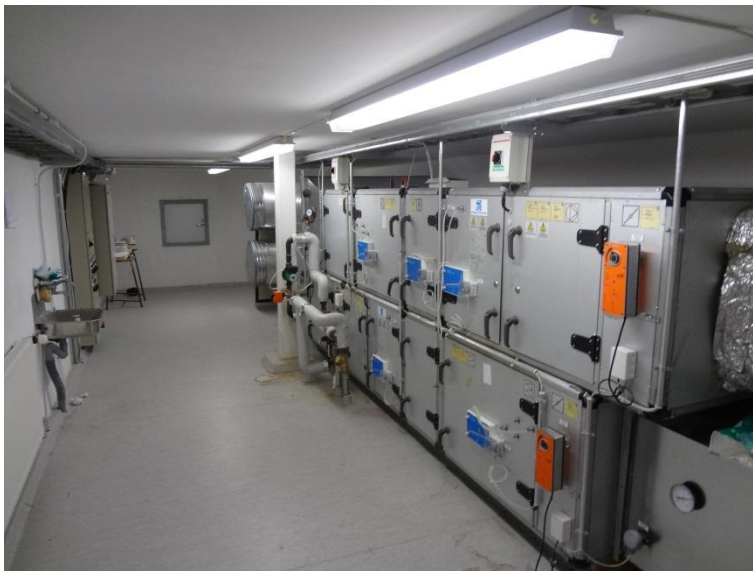
Kuva 22. Ullakolla sijaitsevat IV-koneet ja niiden sähkökeskukset ovat asennettu vuonna 2005

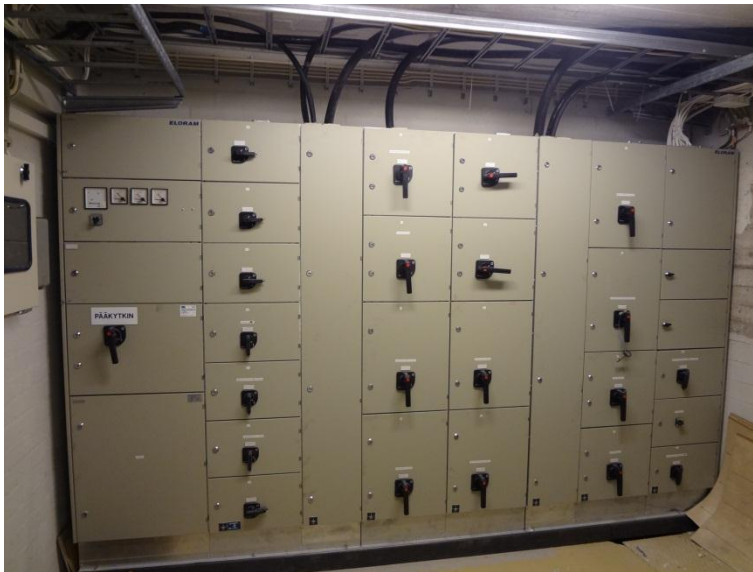
Kuva 23. *Koko rakennusryhmän pääkeskus on asennettu vuonna 2004 ja on hyödynnettävissä myös rakennuksen käyttötarkoituksen muuttuessa.*

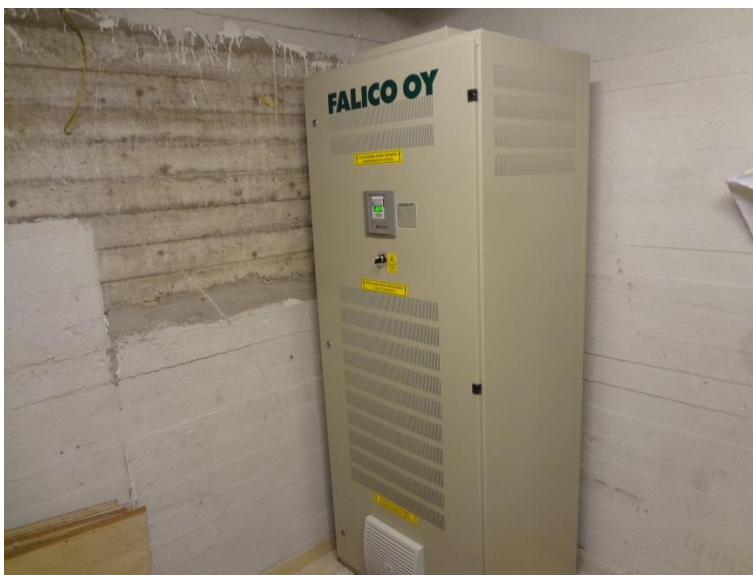
Kuva 24. *Pääkeskukseen on liitetty automaattinen 150 kVar komensointiparisto*

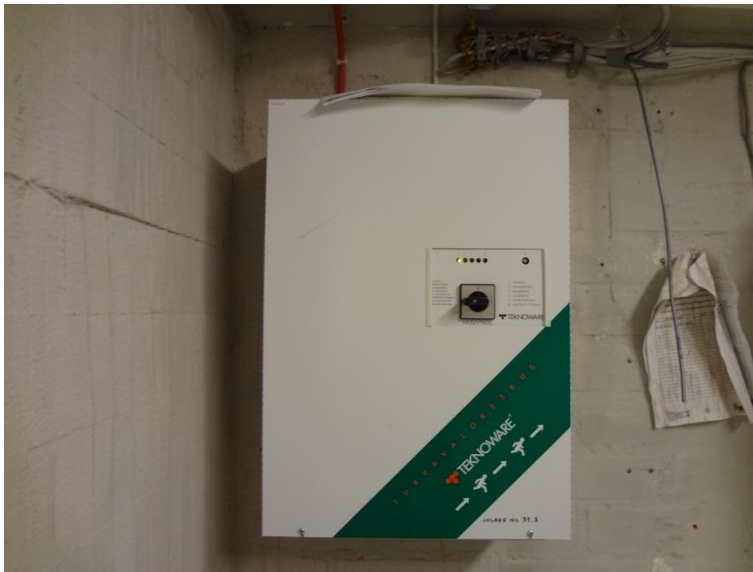
Kuva 25. Rakennuksen 1 turva- ja poistumistieopasteet ovat hyväkuntoisia – osa opasvalaisimista tulee uusiksi nykyisen standardin mukaisiksi.

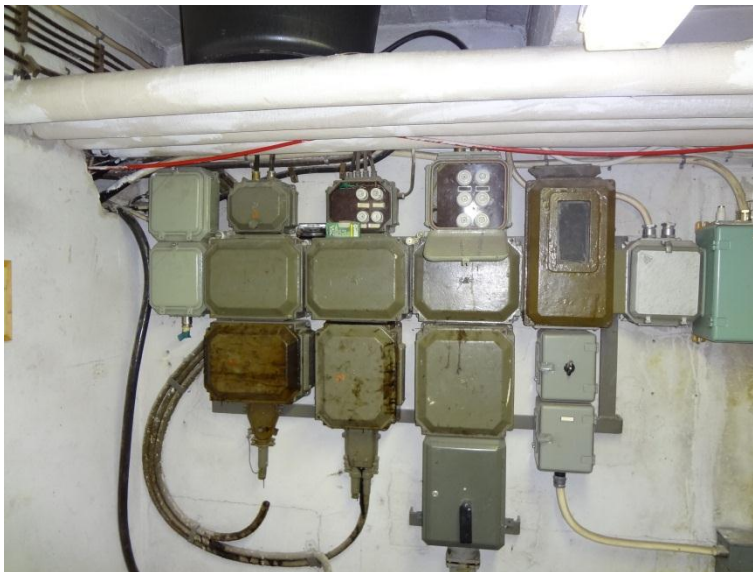
Kuva 26. Alkuperäinen sähkökeskus kellaritilassa on purettavassa kunnossa.

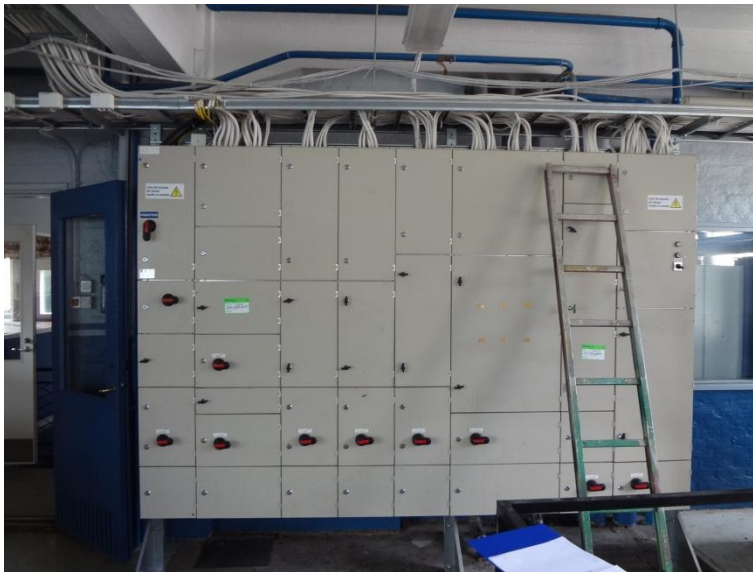
Kuva 27. Suuri osa rakennuksen 1 osan B sähkökeskuksista on hyväkuntoisia ja hyödynnettävissä myös tilojen käyttötarkoituksen muuttuessa.

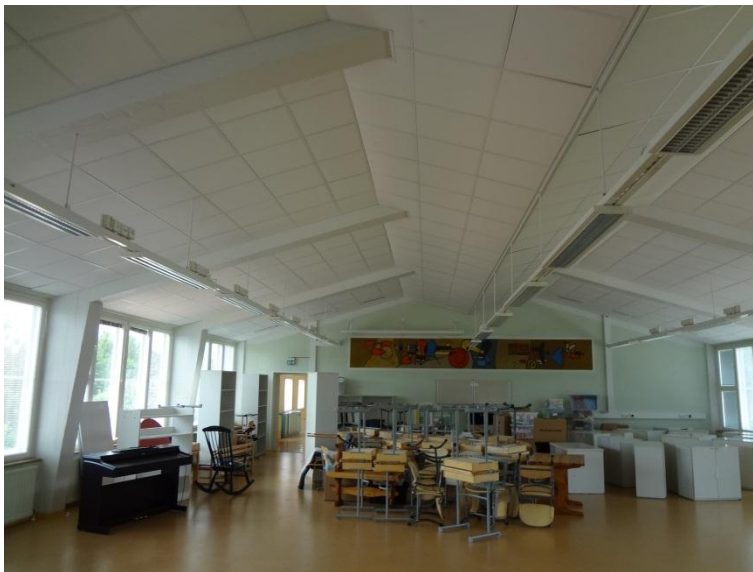
Kuva 28. Opetustilojen valaistusasennukset ovat hyväkuntoisia. Kellarikerroksen valaistusryhmäjohdot ja kojeet ovat pääosin uusittavassa kunnossa.

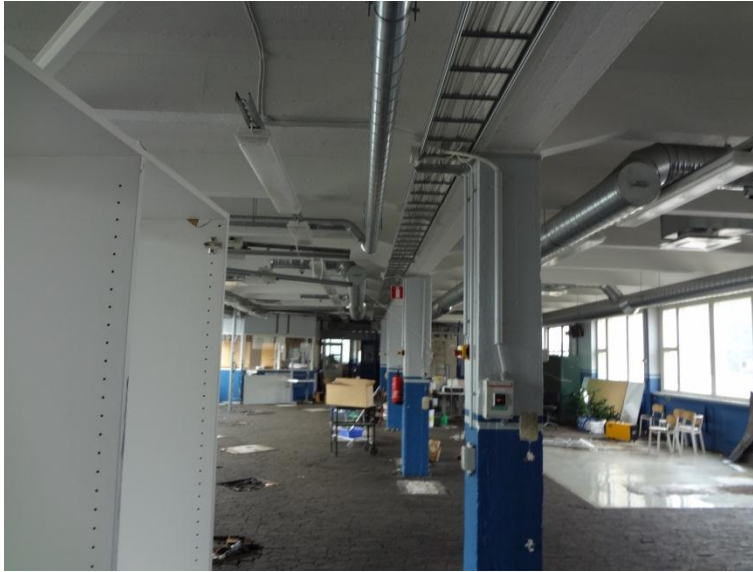
Kuva 29. Rakennuksen 1 osan B kaapelihyllyjä ja valaisinripustuskiskoja on hyödynnettävissä myös tilojen käyttötarkoituksen muuttuessa.

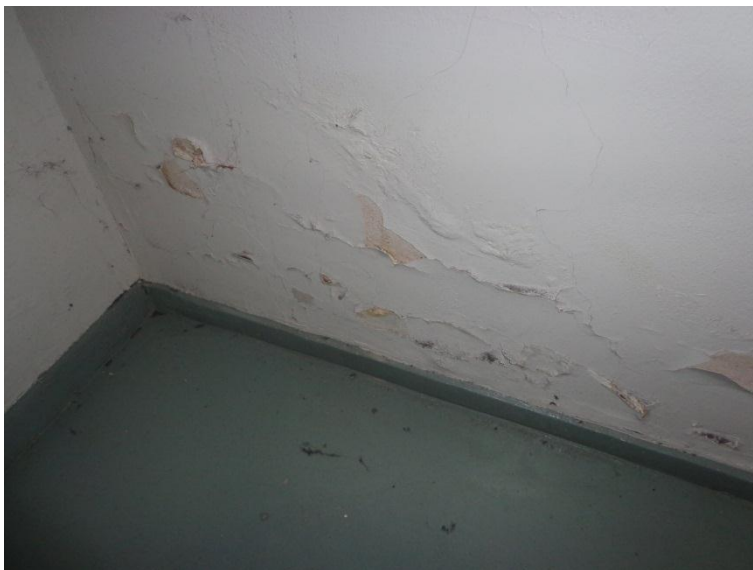
Kuva 31. Kosteusvauriojälkiä kuivaushuoneessa

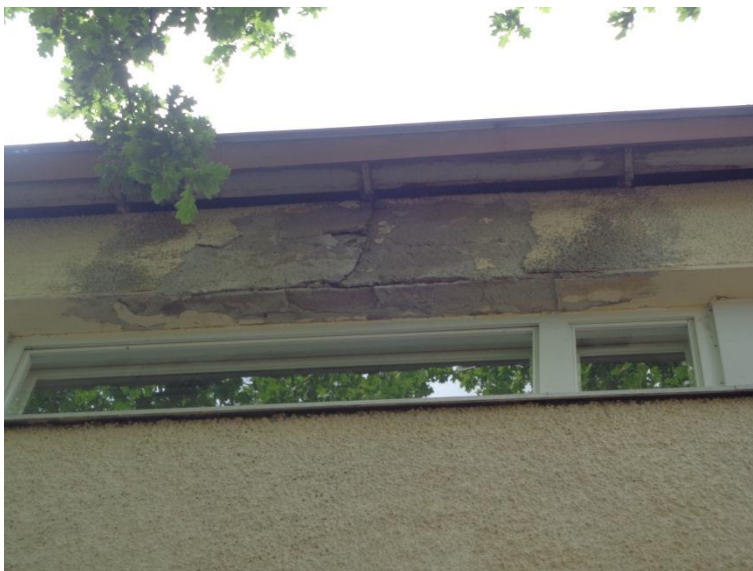
Kuva 32. Vuotanut ränni vaurioittanut seinärakennetta

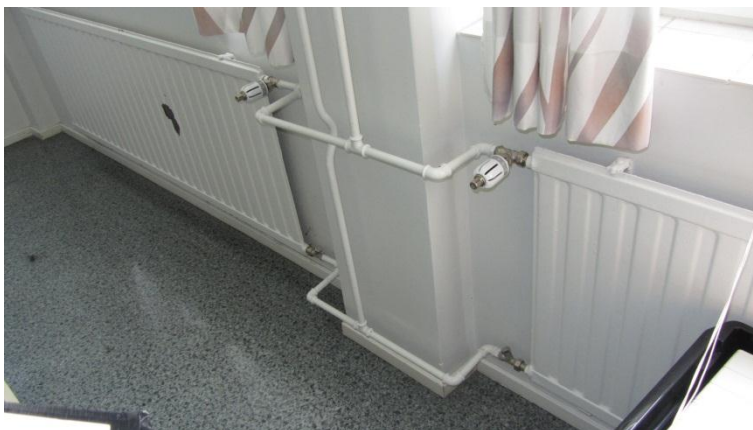
Kuva 33. Alkuperäisiä teräslevypattereita

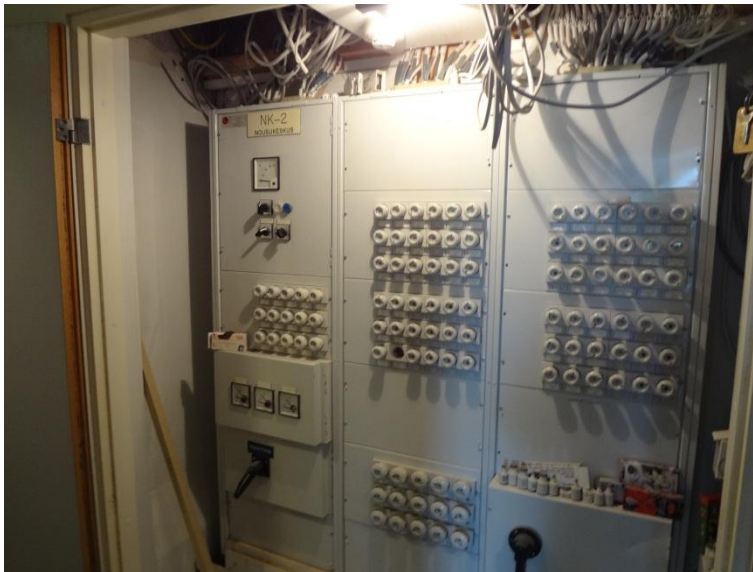
Kuva 34. Rakennuksen 1 osan C nousukeskus on asennettu vuonna 1992. Keskus on TN-S järjestelmän mukainen ja sen teknistä käyttöikää on huoltotoimenpitein lisättävissä yli 10 vuotta. Keskus on käyttökelpoinen myös tilojen käyttötarkoituksen muuttuessa.

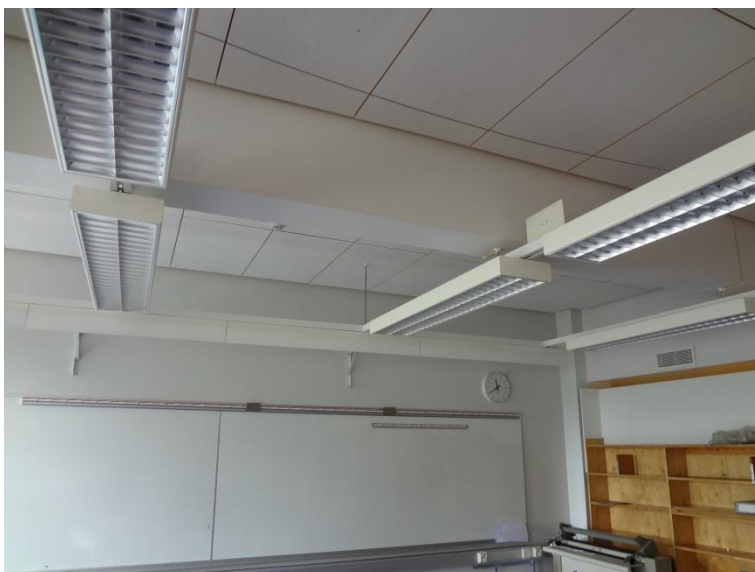
Kuva 36. *Tilojen valaisimet ja valaistusryhmäjohdot ovat hyväkuntoisia.*

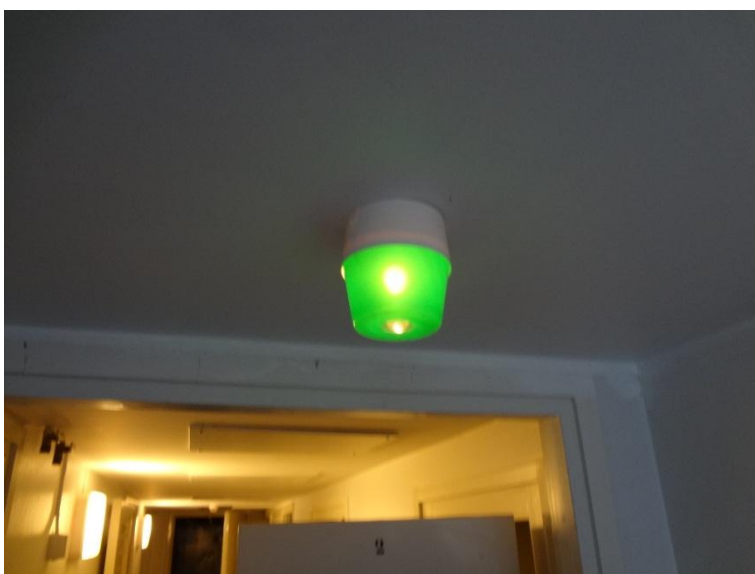
Kuva 37. *Osa opasvalaisimista tulee uusia nykyisen standardin mukaisiksi mikäli rakennusosassa tehdään rakennuslupaa edellyttäviä toimenpiteitä.*

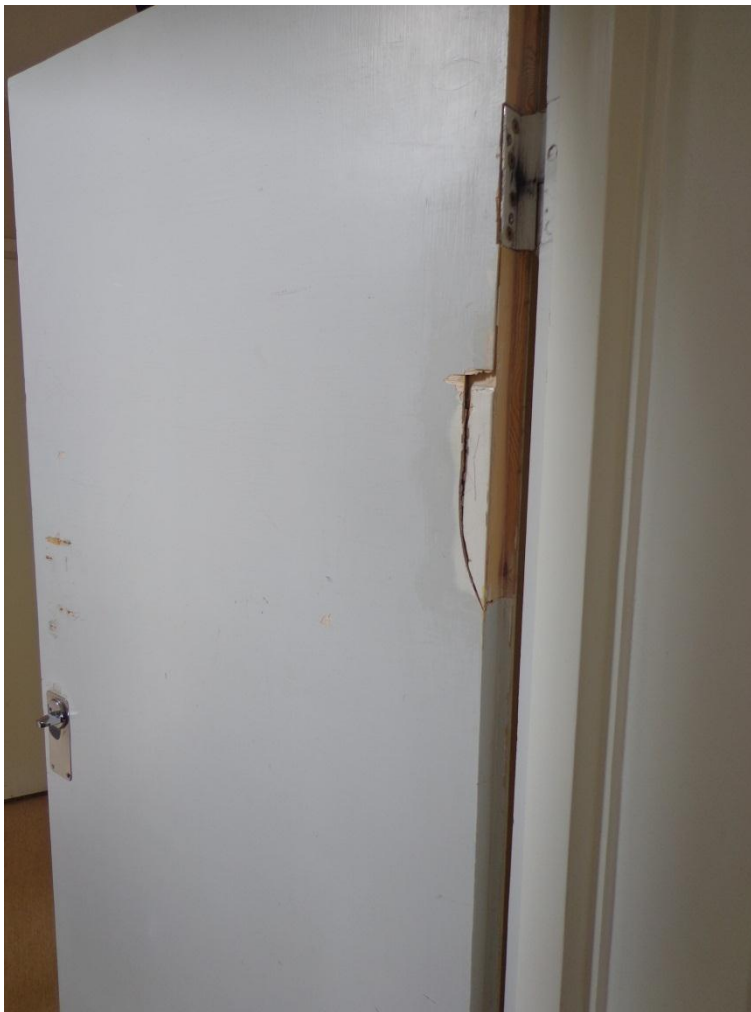
Kuva 39. Huoneistojen ulko-ovet ovat huonossa kunnossa

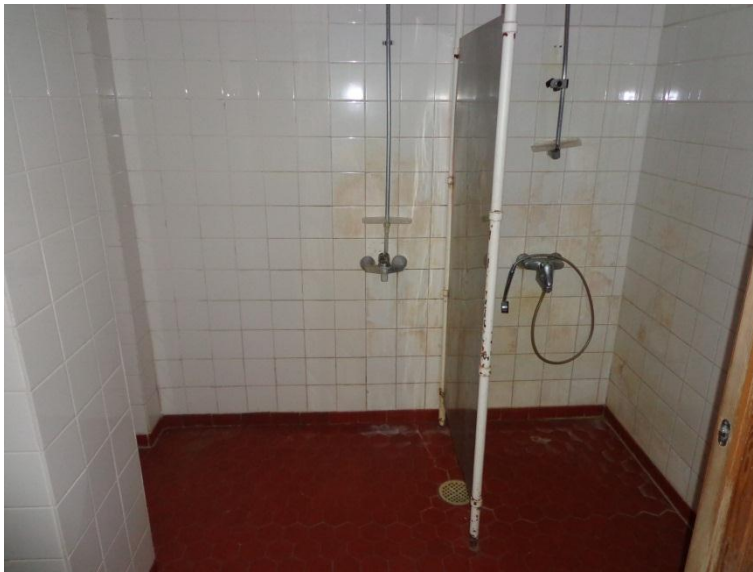
Kuva 40. Kellarin pesutilat ovat erittäin heikossa kunnossa

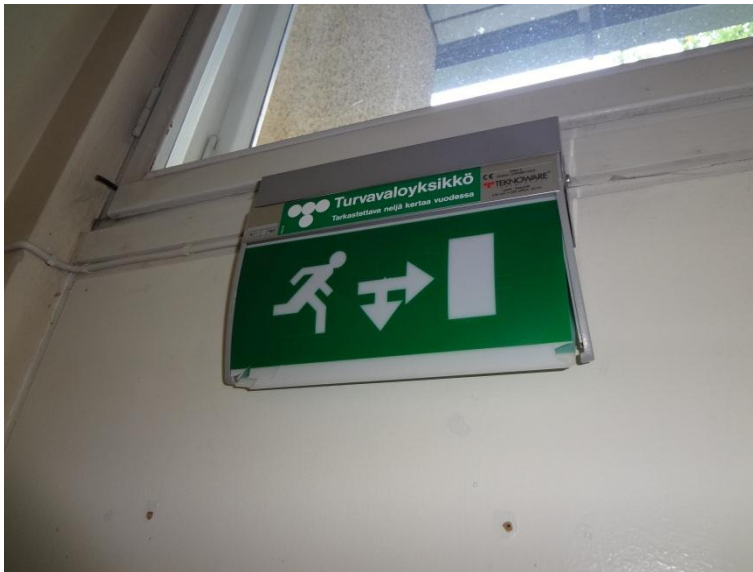
Kuva 46. Osa poistumistieopasteista on uusittu ja varustettu turvavaloyksiköillä, käytössä on myös vanhoja ovimerkkivalaisimia.

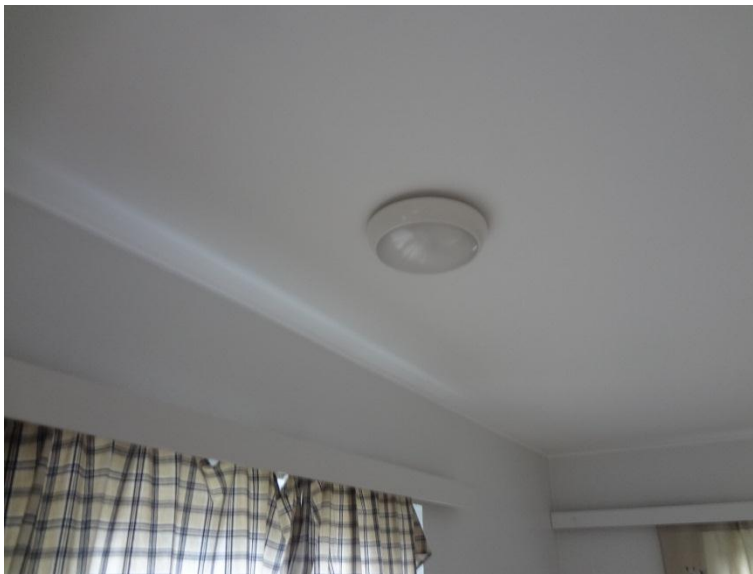
Kuva 47. Suuri osa rakennuksen kiinteistä valaisimista on uusittu vanhaan kaapelointiin, mutta rakennus on sähköverkon kokonaissaneerauksen tarpeessa.

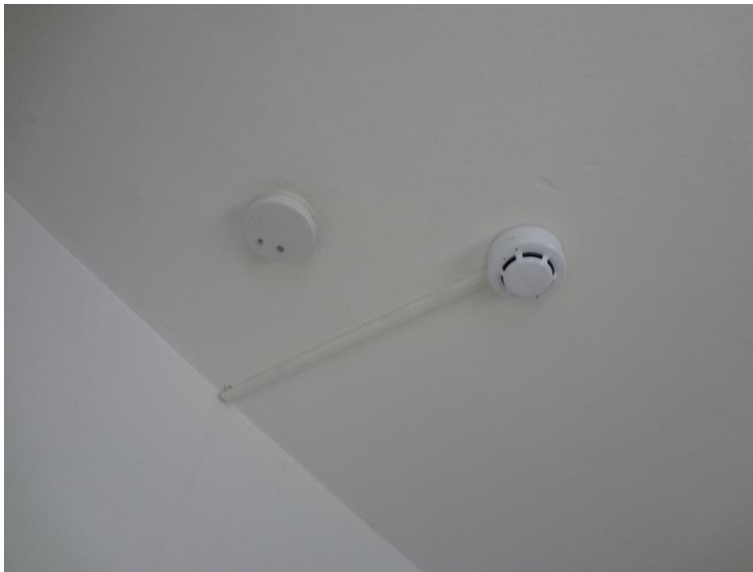
Kuva 48. Rakennuksessa 2 on Paradox kulunvalvontajärjestelmä ja tilat on suojattu palovaroittimin.

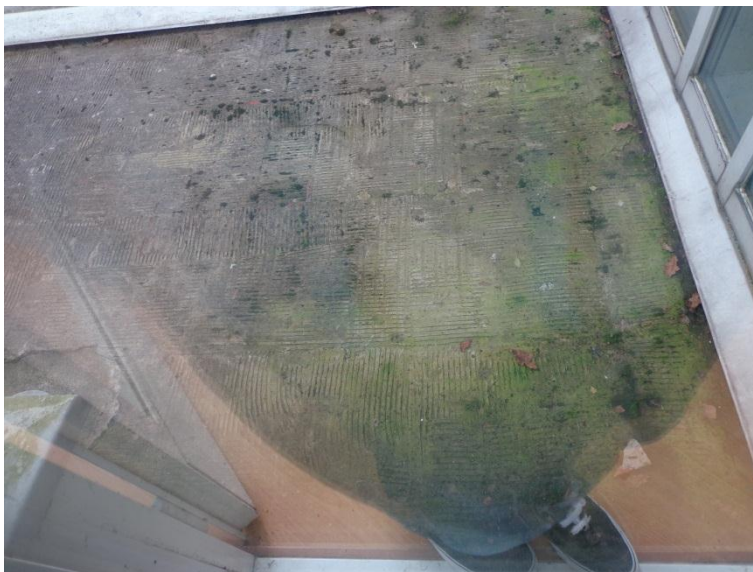
Kuva 49. Parvekelaatta tulisi korjata.

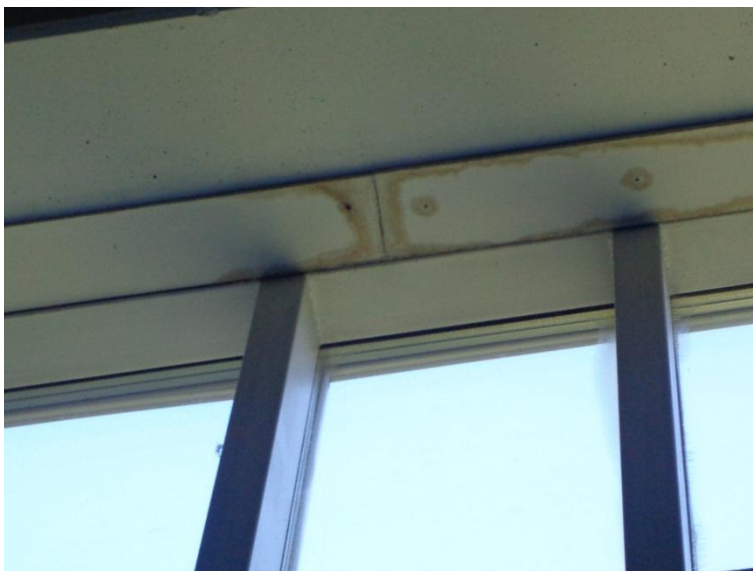
Kuva 51. Liikuntasalin yläikkunoiden kohdalla näkyy vuotojälkiä.

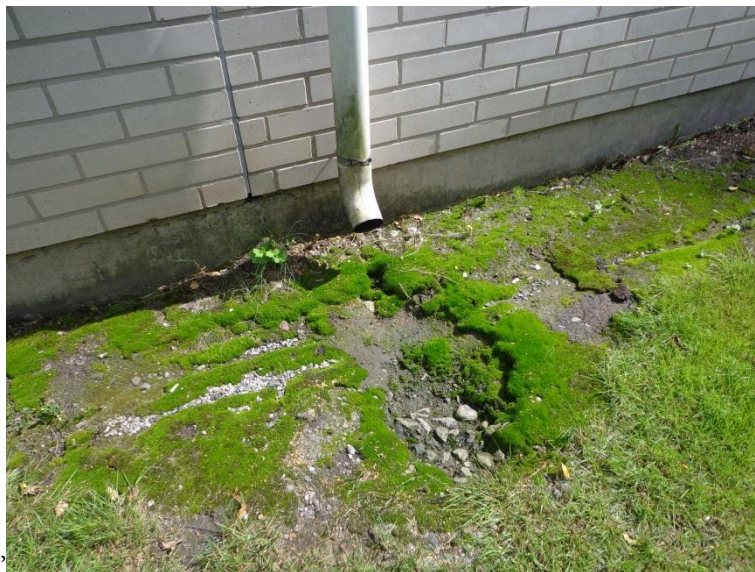
Kuva 52. Vedenpoisto tulisi järjestää huolellisesti.

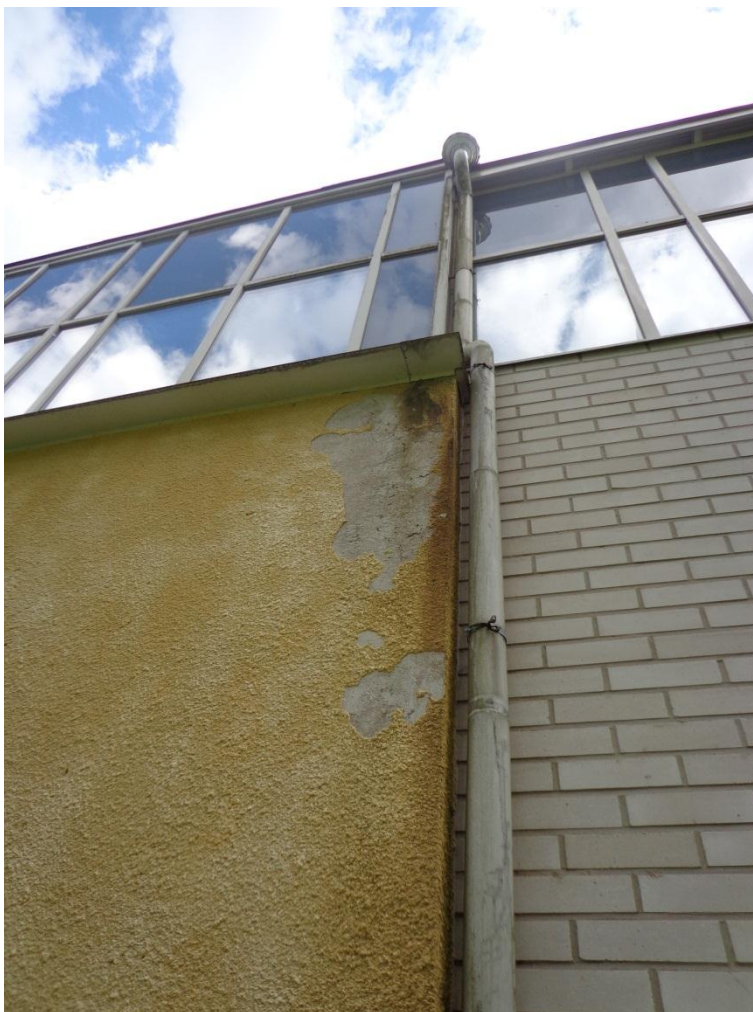
Kuva 53. Syösyjen vuodot tulisi korjata ennen suurempien vaurioiden ehkäisemiseksi.

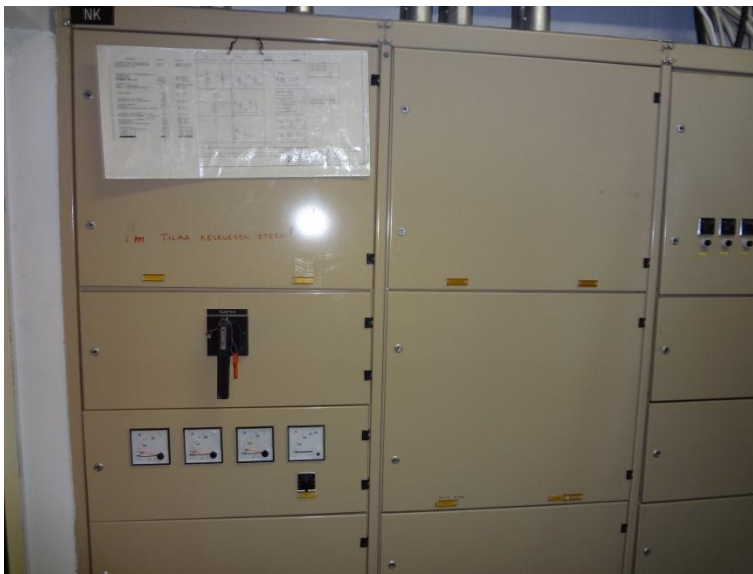
Kuva 55. *Rakennuksen 3 nousukeskus on TN-C järjestelmän mukainen ja asennettu vuonna 1986 – rakennuksen käyttötarkoituksen säilyessä keskusta ei ole tarpeen uusida 10-vuoden tarkastelujakson aikana.*

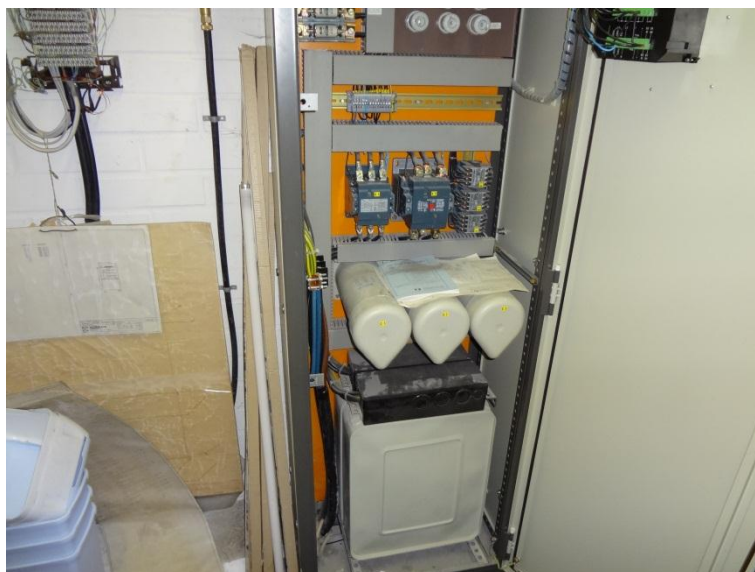
Kuva 56. *Nousukeskukseen on liitetty 125 kVar kompensointiparisto.*

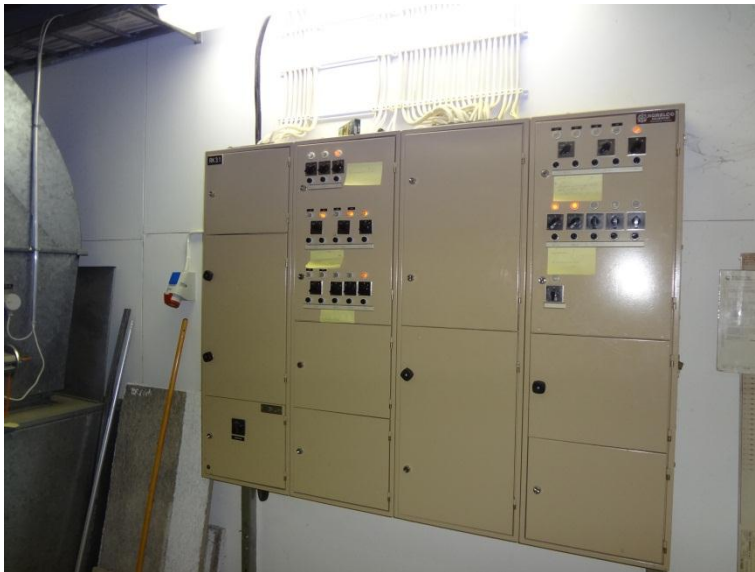
Kuva 57. Rakennuksen 3 ryhmäkeskusten teknistä käyttöikä on huolto- ja korjaustoimenpitein lisättävissä yli 10 vuotta.

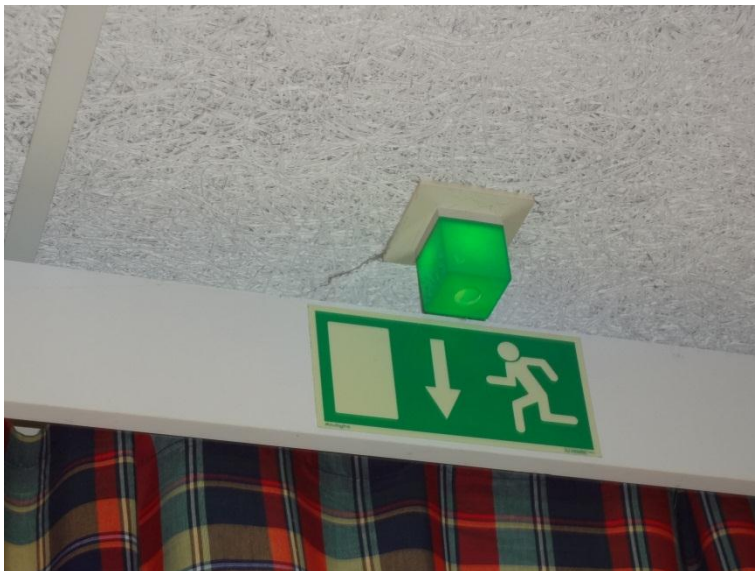
Kuva 58. Rakennuksen turva- ja poistumistie opasteet tulee uusia nykyisen standardin mukaisiksi mikäli rakennuksessa tehdään rakennuslupaa edellyttäviä toimenpiteitä.

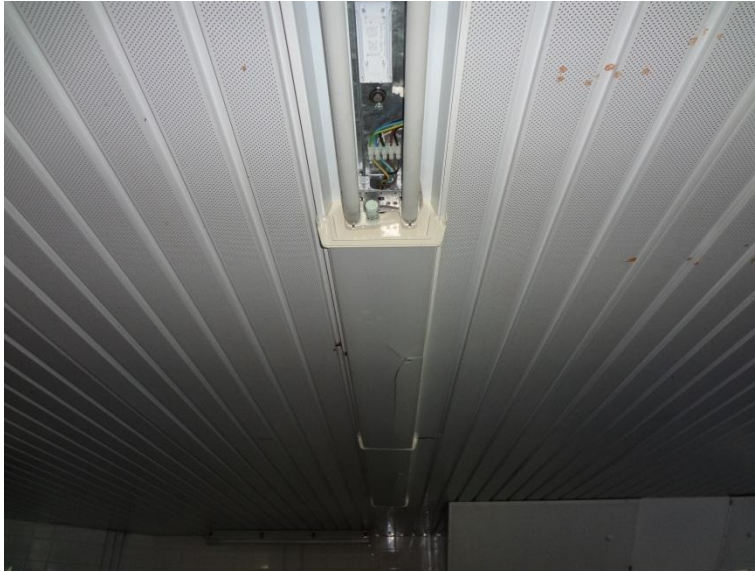
Kuva 59. Osa opetustilojen valaisimista on huollon tarpeessa.

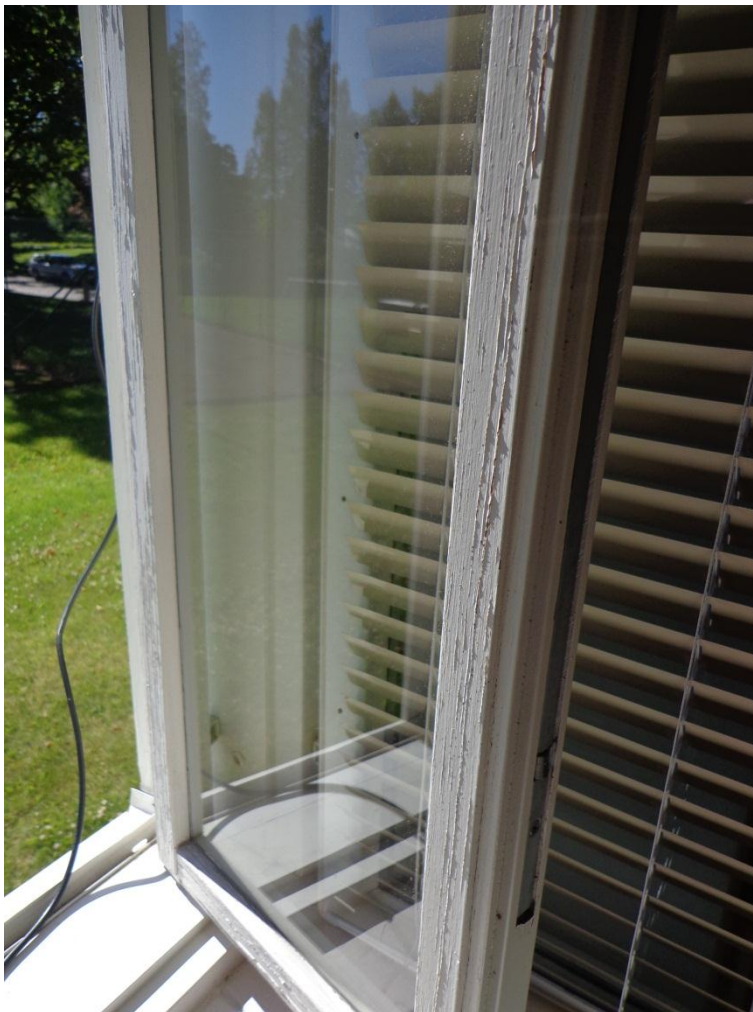
Kuva 62. Ikkunat tulisi vähintään huoltomaalata pidemmän käyttöiän saavuttamiseksi.

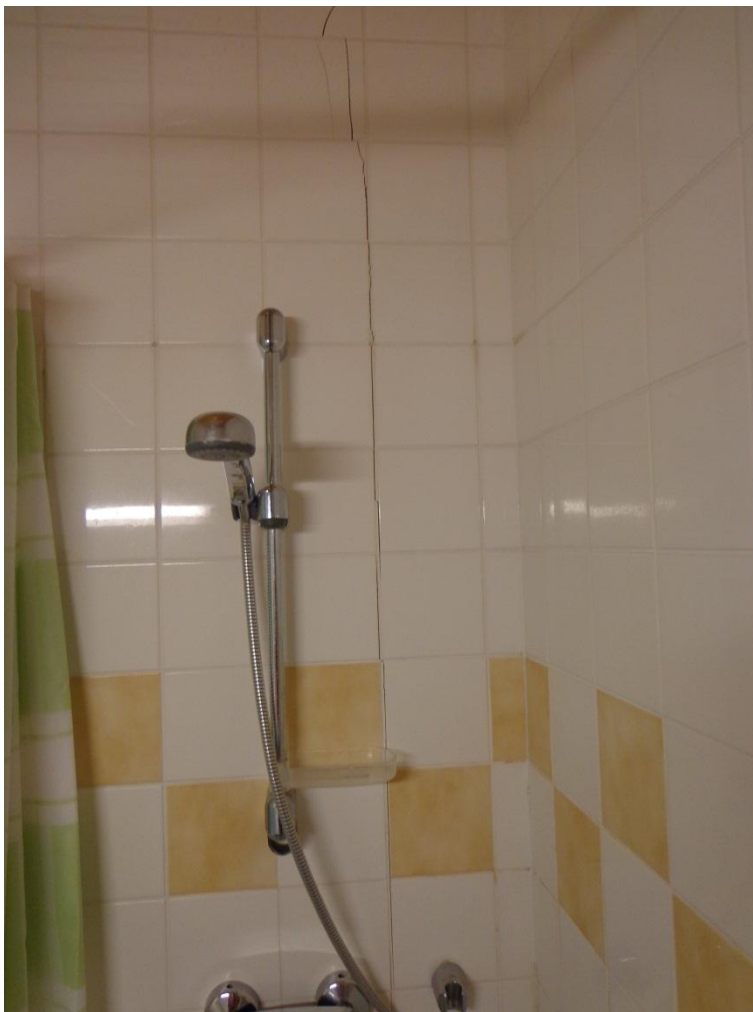
Kuva 63. Toisen kerroksen pesuhuoneessa halkeama seinässä.

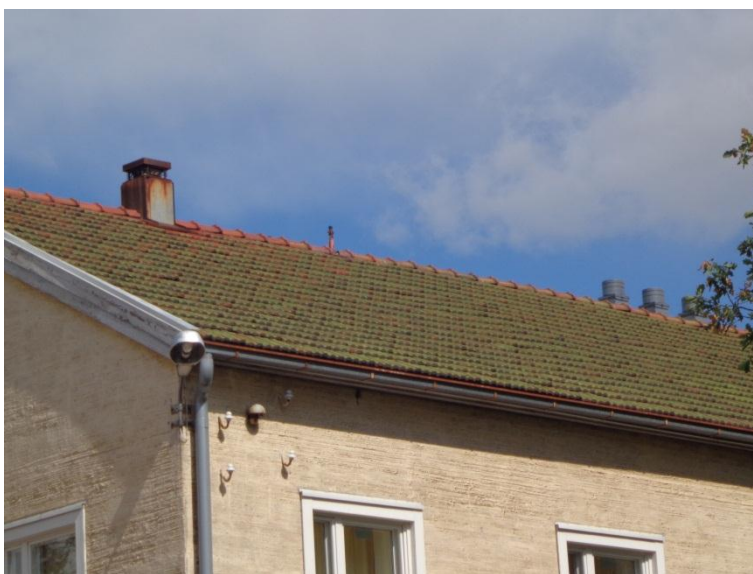
Kuva 64. Vesikatolla kasvaa reilusti sammalta.

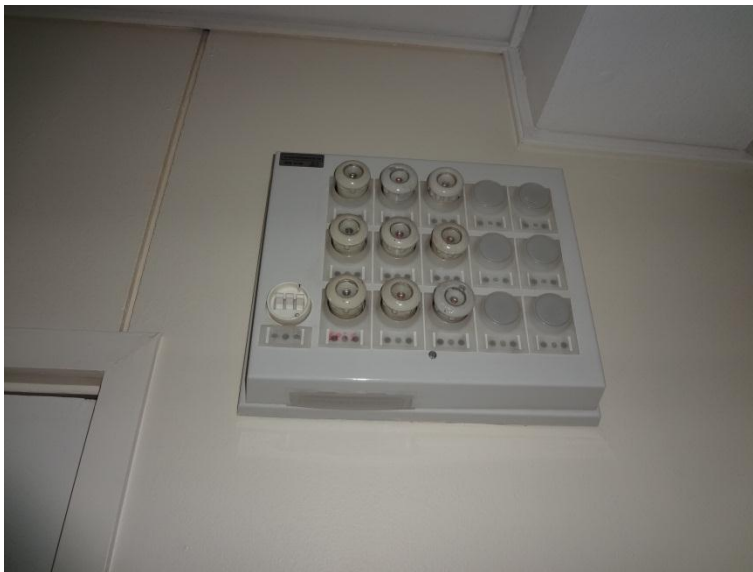
Kuva 68. Asuntotilat 2-kerroksessa ovat normaalikuntoisia, mutta ne on suositeltavaa saneerata 1-kerroksen tasoon ja 5-johdinjärjestelmän mukaisiksi.

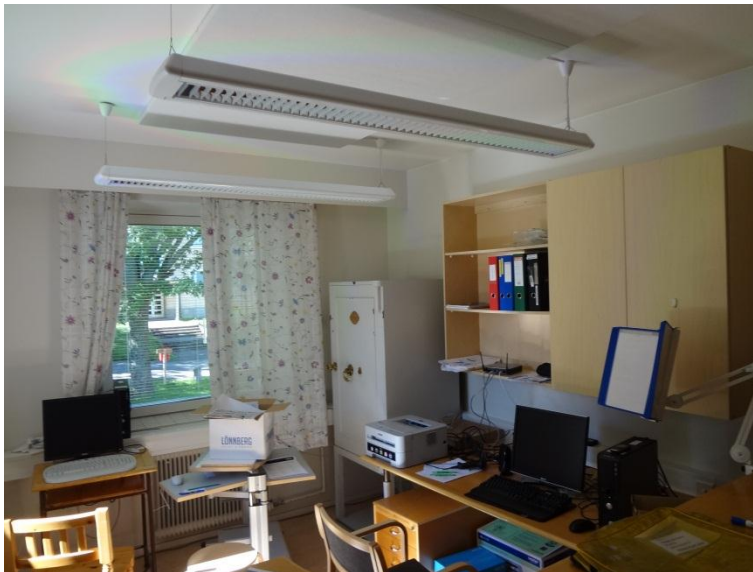
Kuva 69. Rakennuksen 5 sähköasennukset ja kojeet ovat hyväkuntoisia, 2-kerroksen asennukset ja kojeet on suositeltavaa saneerata 1-kerroksen tasoon.

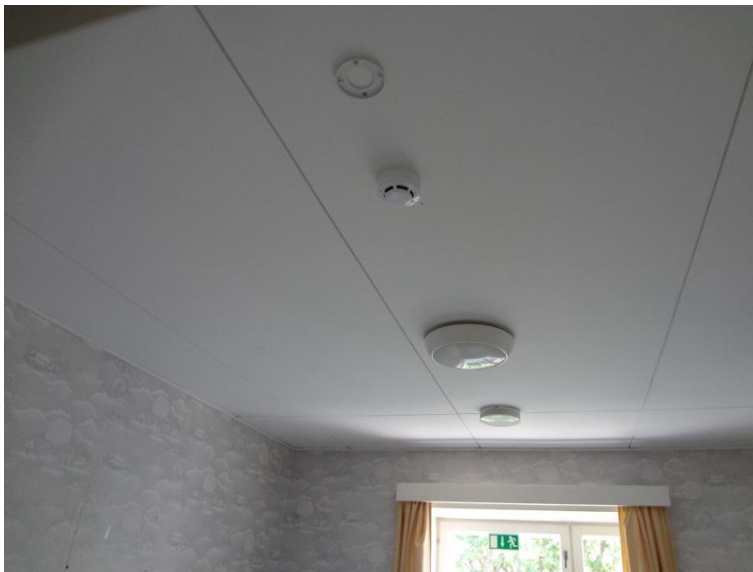
Kuva 70. Rakennuksessa 5 on Paradox kulunvalvontajärjestelmä ja tilat on suojattu palovaroittimin.

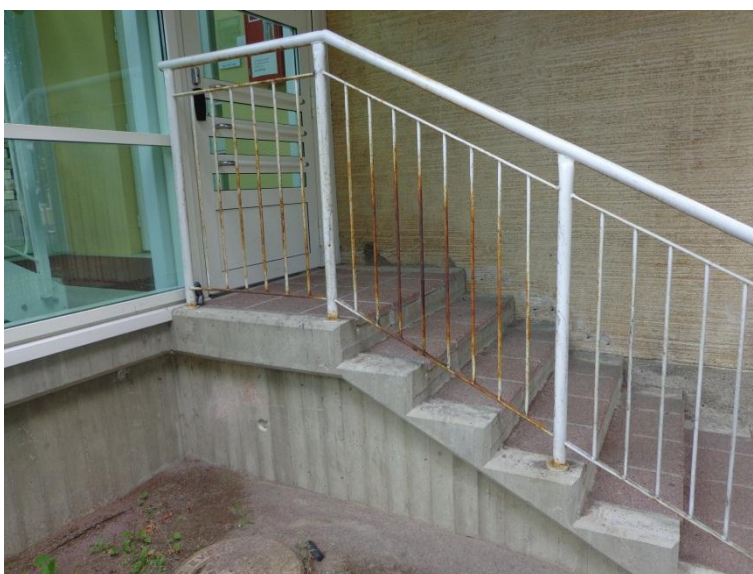
Kuva 72. Rakennuksen metalliosat tulisi huoltomaalata

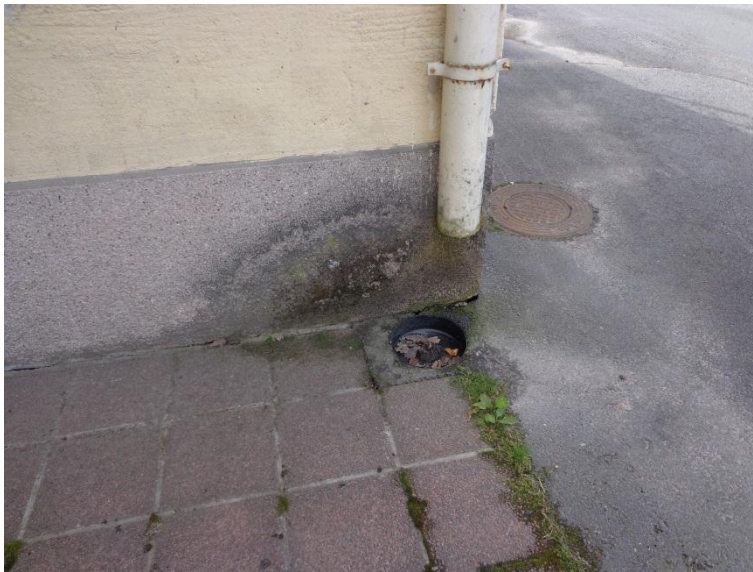
Kuva 73. Vedenpoistoa tulisi parantaa lähes jokaisessa rakennuksessa

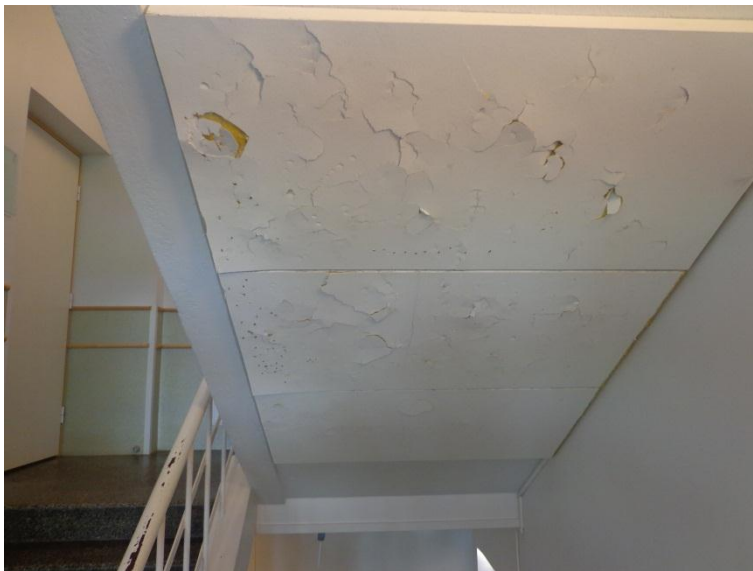
Kuva 74. Akustiikkalevyt tulisi vaihtaa lähinnä viihtyvyyden vuoksi.
