VALOKUVALIITE

GAMLA YRKIS PÅ STABSGATAN
STABSGATAN 16
10300 KARIS

21.9.2012

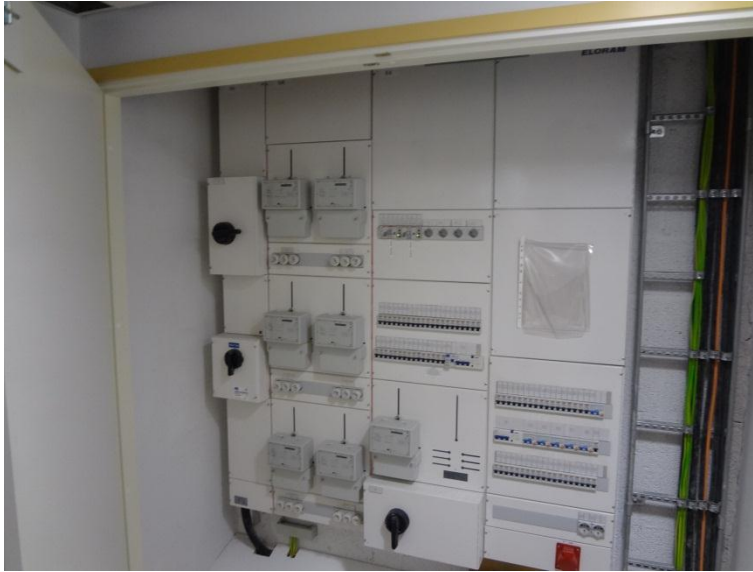
Kuva 75. Rakennuksen 6 pääkeskus ja koko sähköverkko kojeineen on uusittu vuonna 2006 – käyttötarkoituksen säilyessä rakennuksessa ei ole tarpeen tehdä sähköasennusten muutoksia tai korjauksia.

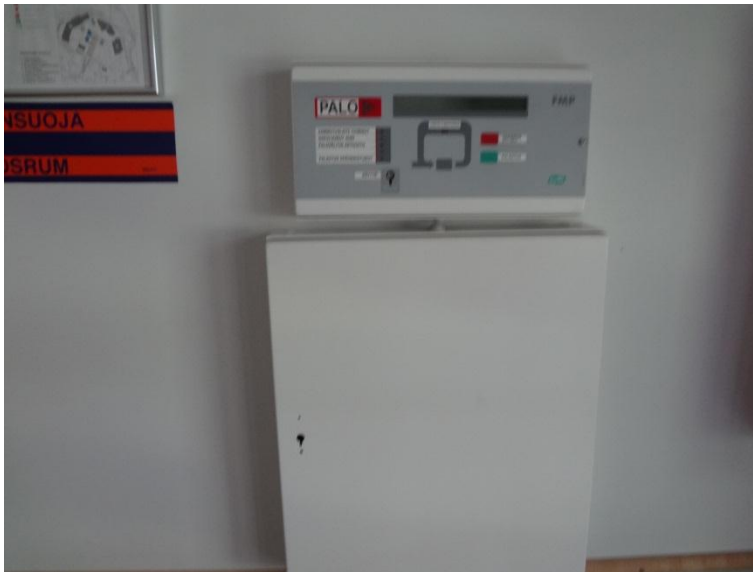
Kuva 77. Rakennuksen tilat on suojattu osoitteellisella paloilmoitusjärjestelmällä.

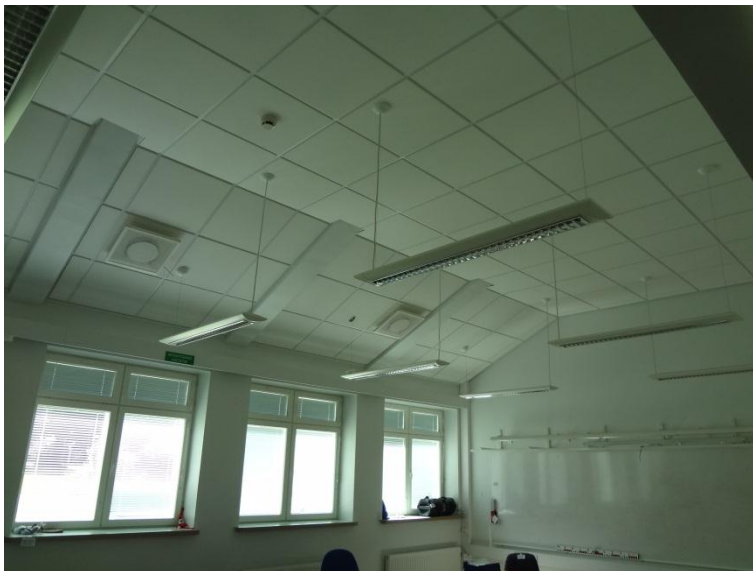
Kuva 78. Rakennuksen 6 valaistusjärjestelmät ja sähkökojeet ovat hyväkuntoisia.

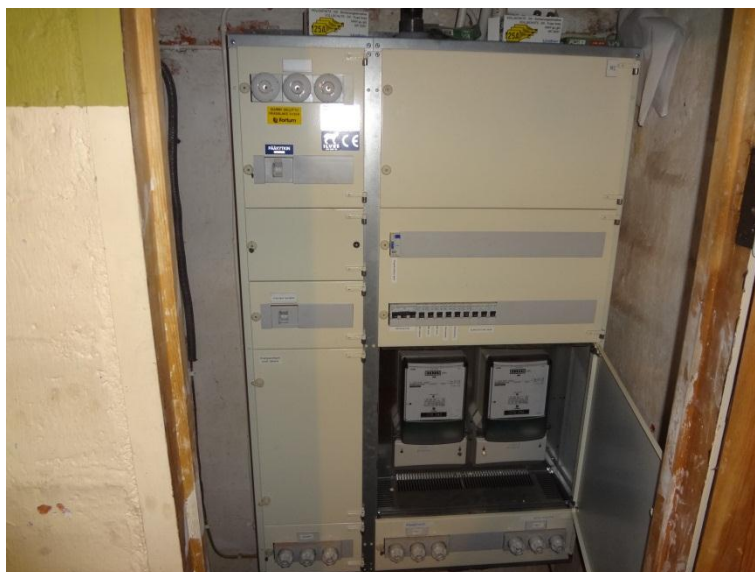
Kuva 79. Kiinteistön sähköpääkeskus on uusittu vuonna 2007.

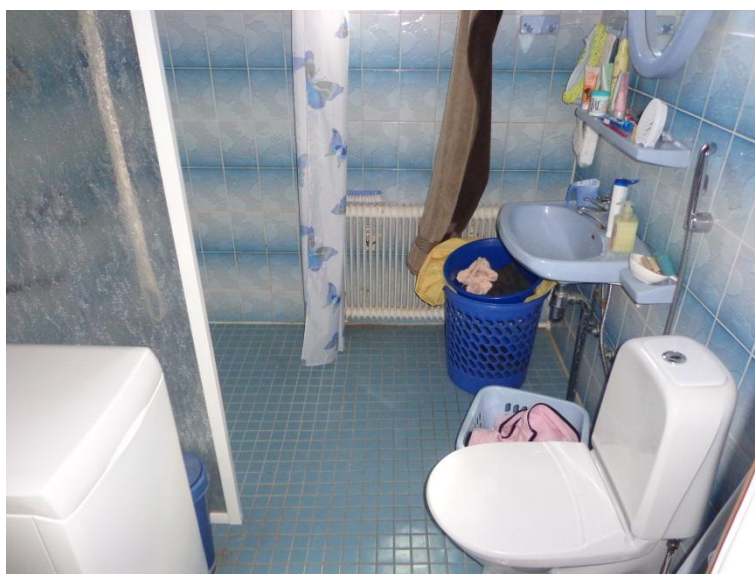
Kuva 80. Suuri osa laatoista on heikosti kiinni alustassaan.

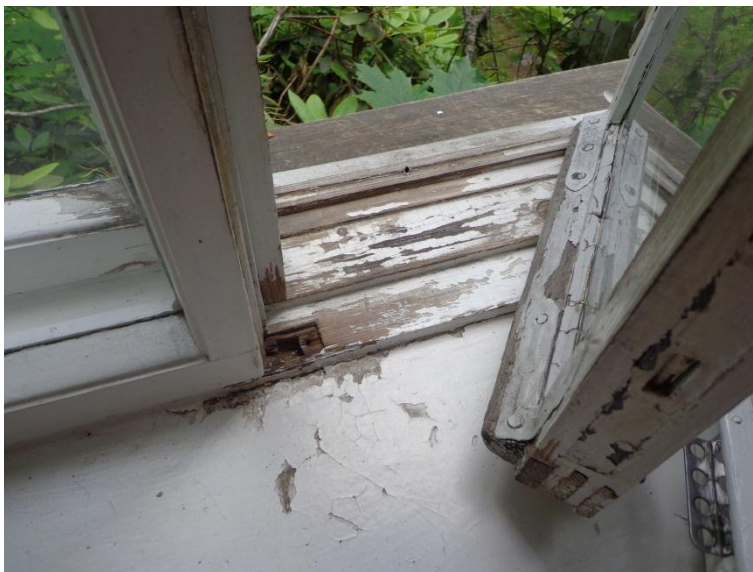
Kuva 81. Ikkunat on suositeltavaa uusia.

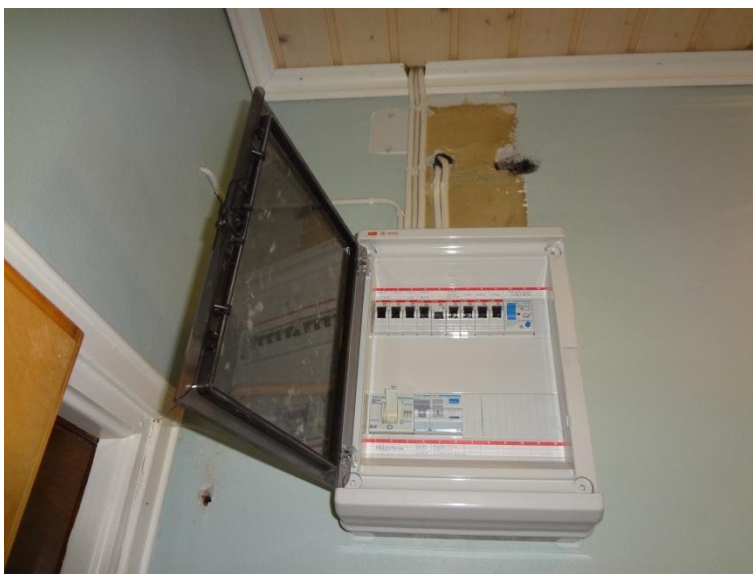
Kuva 85. Asunnon B ryhmäkeskus on uusittu 4-5 vuotta sitten.

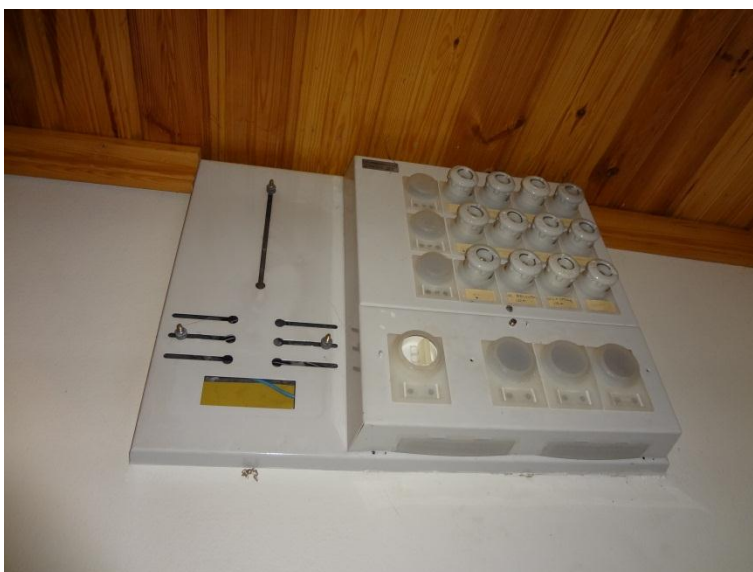
Kuva 86. Asunnon A ryhmäkeskus on peräisin arviolta 1970 luvulta, ja tulee uusia sähköverkon saneerauksen yhteydessä.

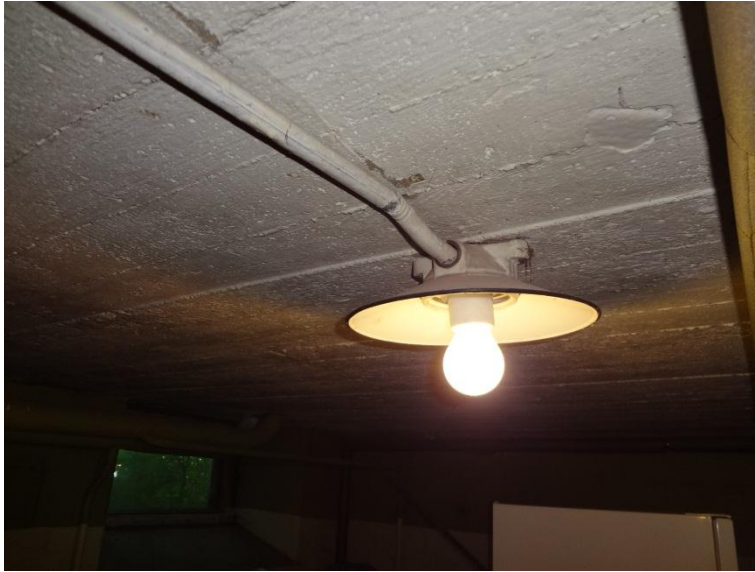
Kuva 87. Kellarikerroksen varastotilat ja asunto A on sähköverkon kokonaissaneerauksen tarpeessa.

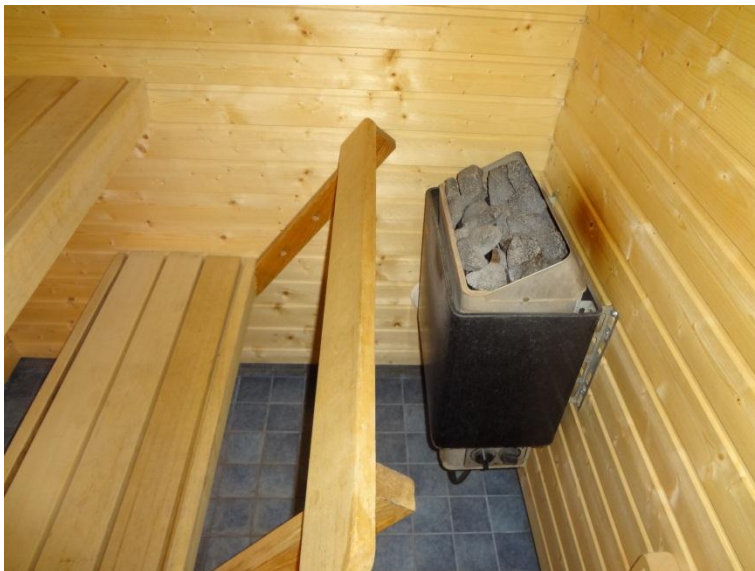
Kuva 88. Asunossa B ja kellarikerroksen saunatiloissa on tehty sähköverkon saneeraus.

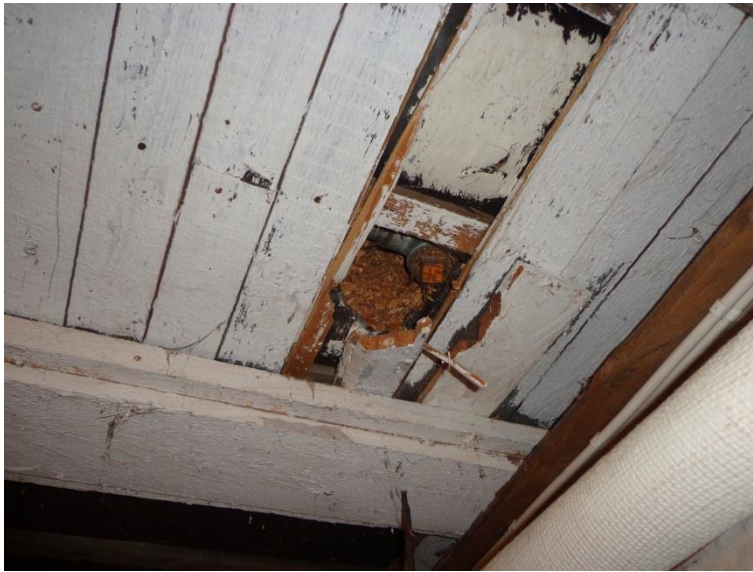
Kuva 89. Välipohja tulisi saneerata.

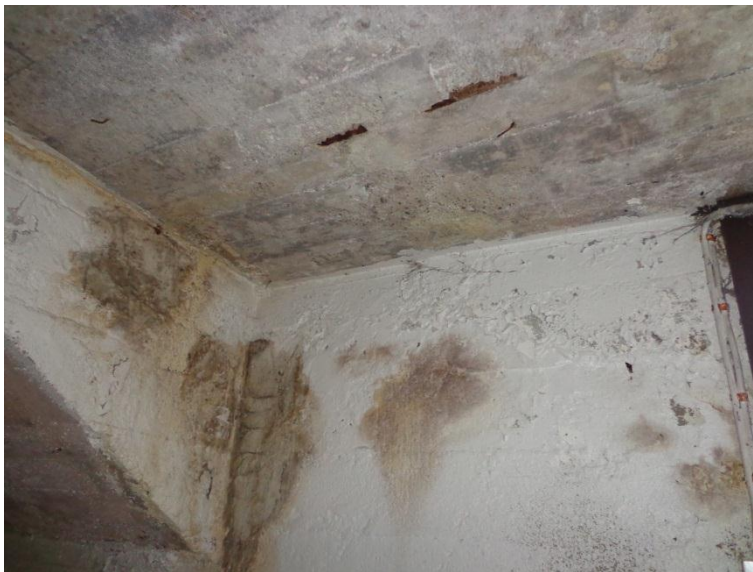
Kuva 90. Patolevyjen ja salaojituksen asentamisella vähennetään kellarin seinärakenteiden kosteusrasitusta.

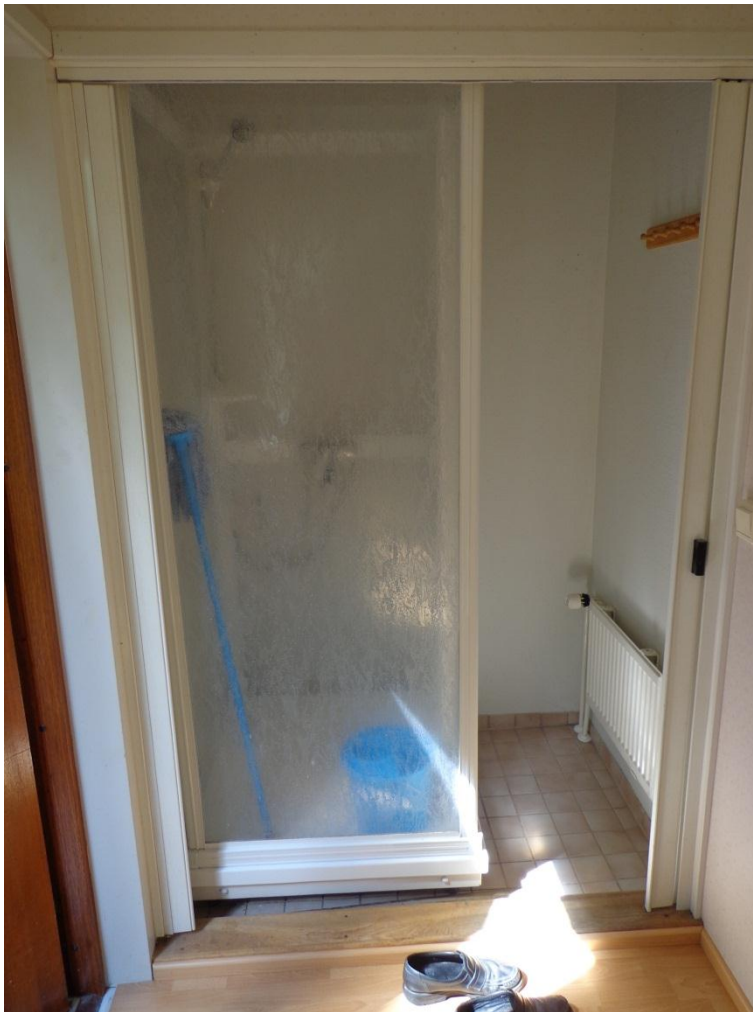
Kuva 91. A-huoneiston parannettu suihkukoppi. Suihku tulisi rakentaa nykyvaatimusten mukaiseksi.

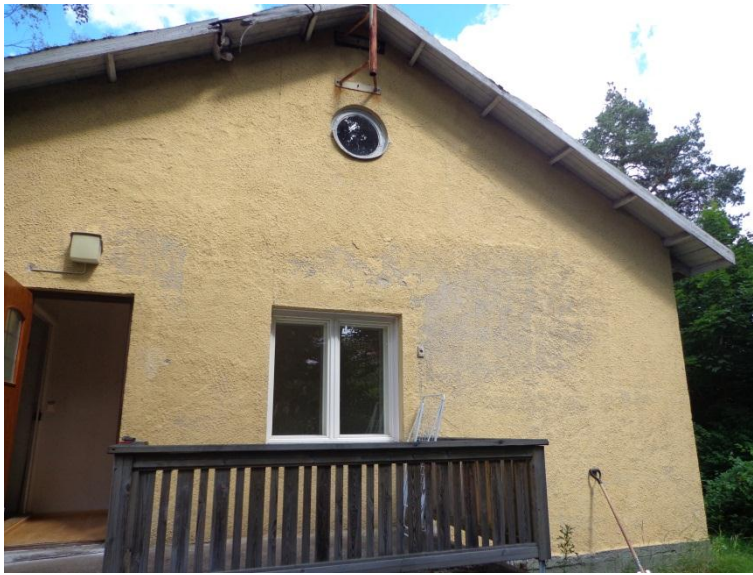
Kuva 93. Seinäpinnat tulisi maalata ja vauriot korjata huolellisesti.

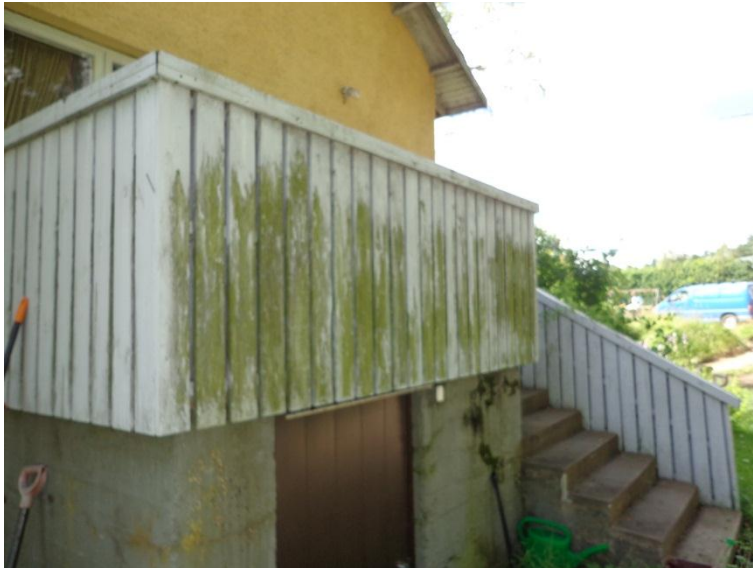
Kuva 94. Myös kaikki puuosat tulee maalattavaksi / vaihdettavaksi.

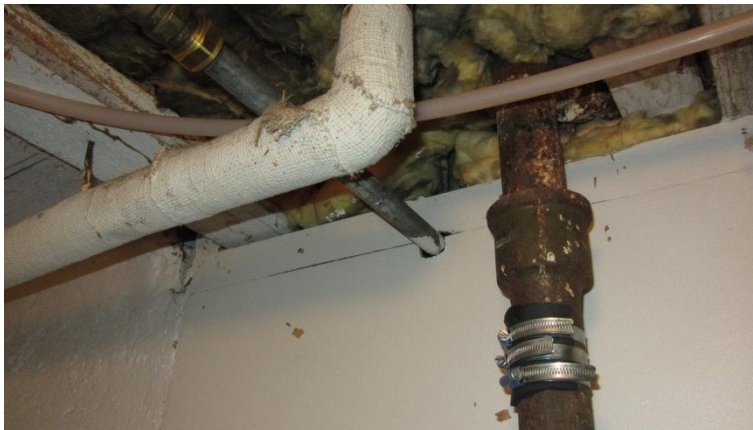
Kuva 96. Valurautaviemärissä vuotokohdan paikkaus

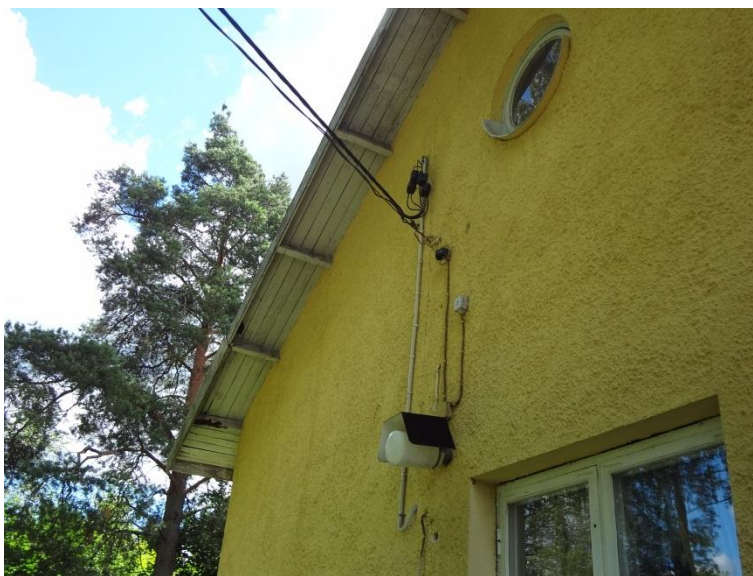
Kuva 97. Kiinteistön sähköliittymisjohto on suositeltavaa muuttaa maakaapeliksi sähköverkon kokonaissaneerauksen yhteydessä.

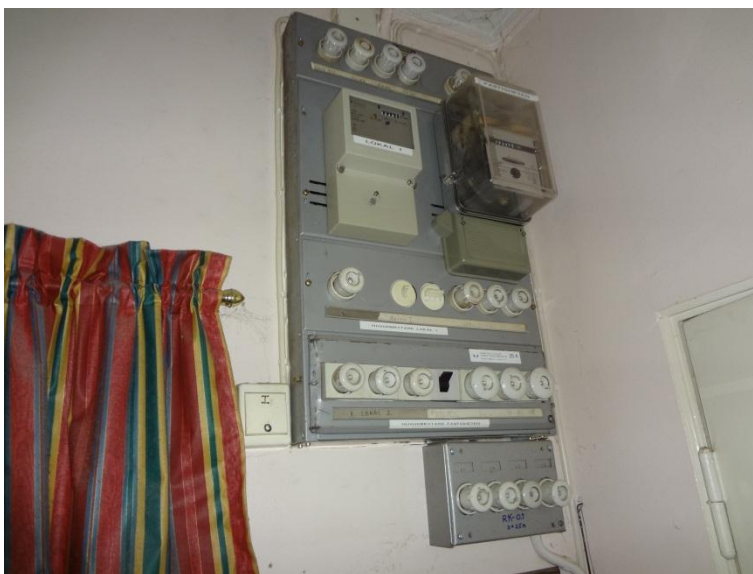
Kuva 98. Kiinteistön sähköpääkeskus ja asunnon B ryhmäkeskus tulee uusia sähköverkon kokonaissaneerauksen yhteydessä.

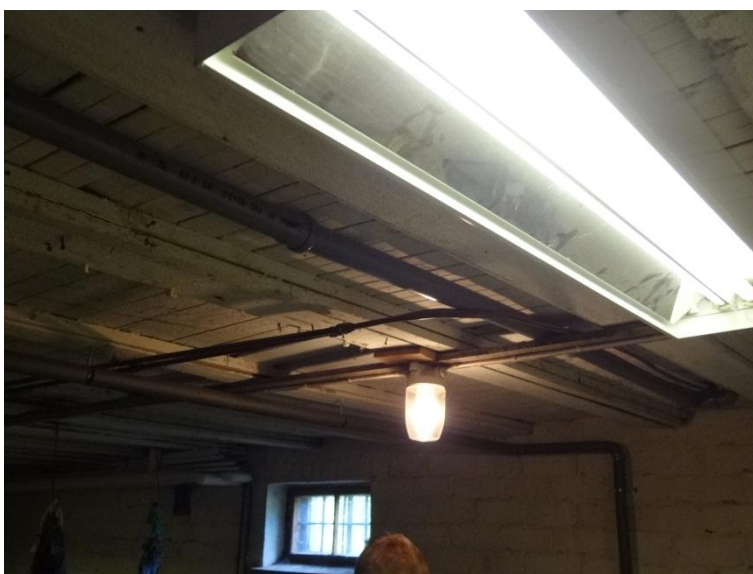
Kuva 100. Kellarikerros ja asunto B on sähköverkon osalta kokonaissaneerauksen tarpeessa.

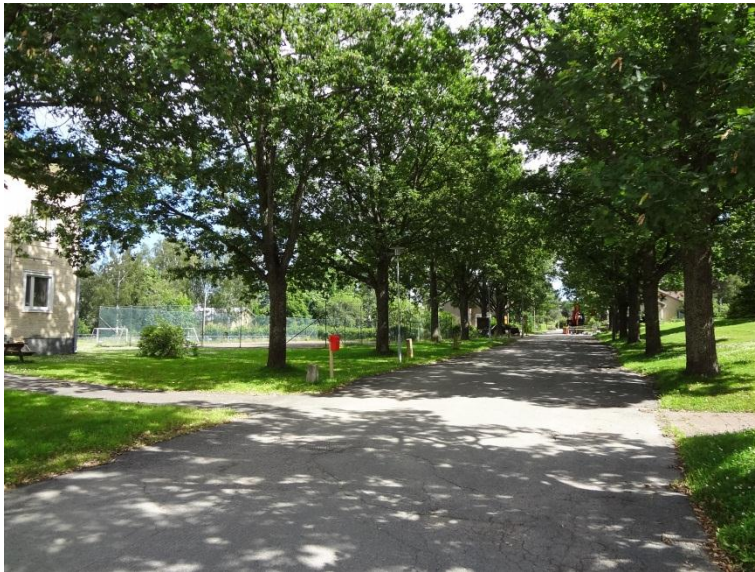
Kuva 101. Sisääntulotien valaisimet ovat hyväkuntoisia, mutta ne tulee uusia vuoteen 2015 mennessä kun elohopeahöyrylamppujen saatavuus loppuu.

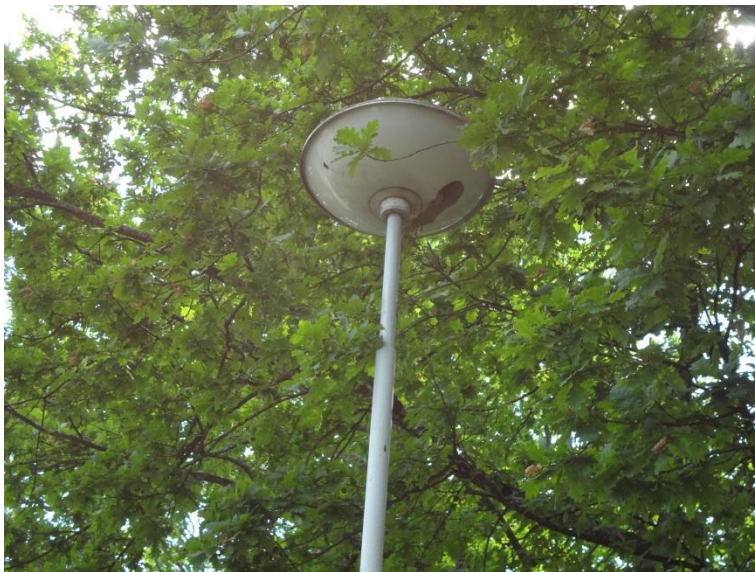
Kuva 102. Sisäpiha-alueen valaisinpylväät ja valaisimet ovat huonokuntoisia ja ne tulee uusia viimeistään vuonna 2015.

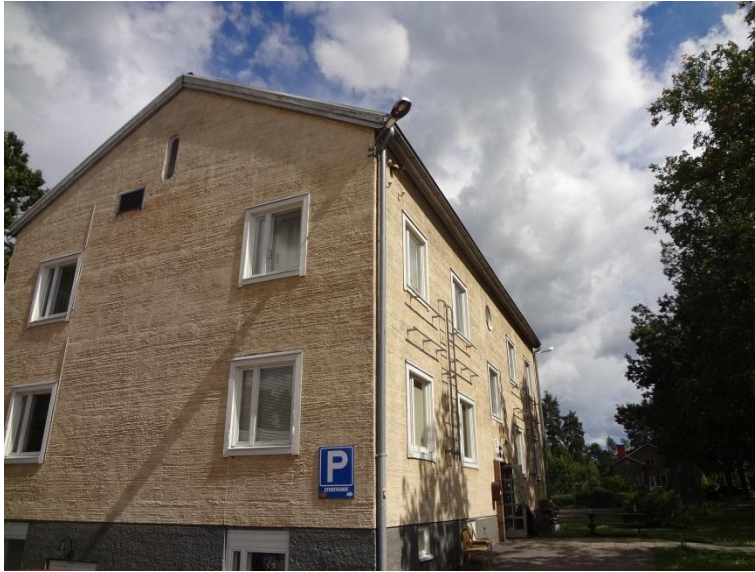
Kuva 103. Alueen ja kiinteistöjen ulkoseinävalaisimet ovat teknisen käyttökänsä lopussa ja vaikeasti huollettavia (ei rakennus 6).

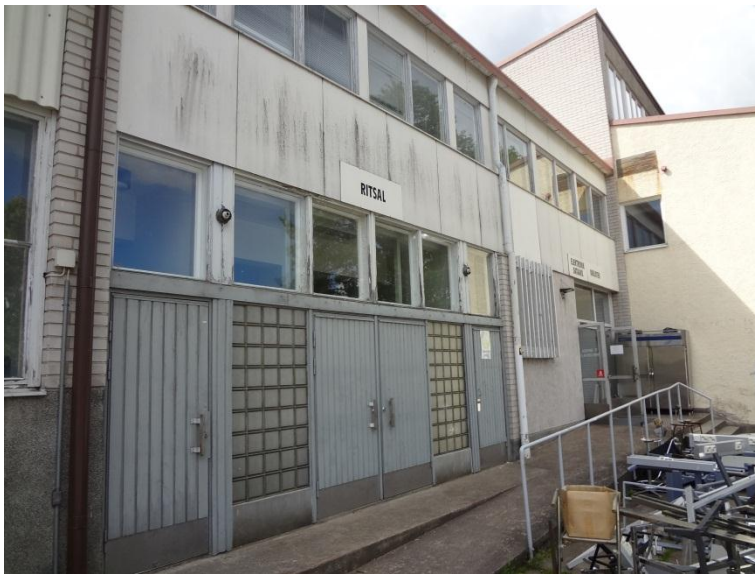
Kuva 104. Rakennuksen 1 ulkovalaisimet ovat huonokuntoisia.

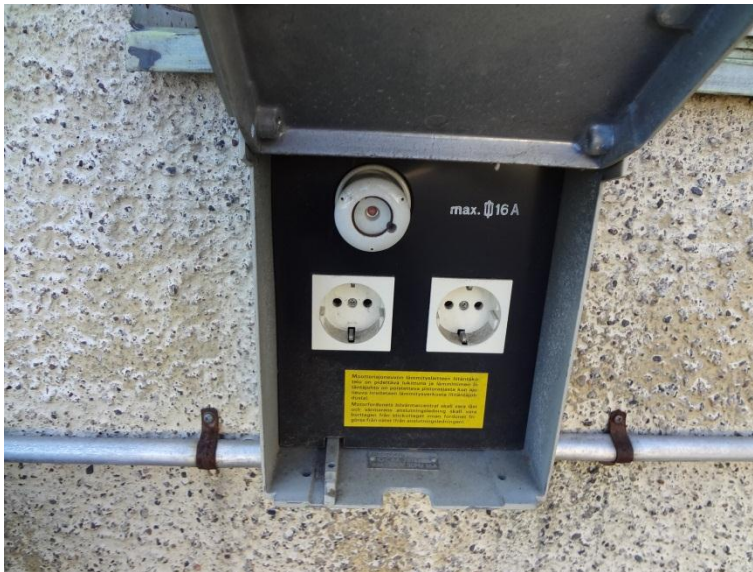
Kuva 105. Autolämmityspistorasiakotelot (rakennus 1A) on suositeltavaa uusita vikavirtasuojatuiksi.
