VALOKUVALIITE

GAMLA YRKIS PÅ STABSGATAN
STABSGATAN 16
10300 KARIS

21.9.2012

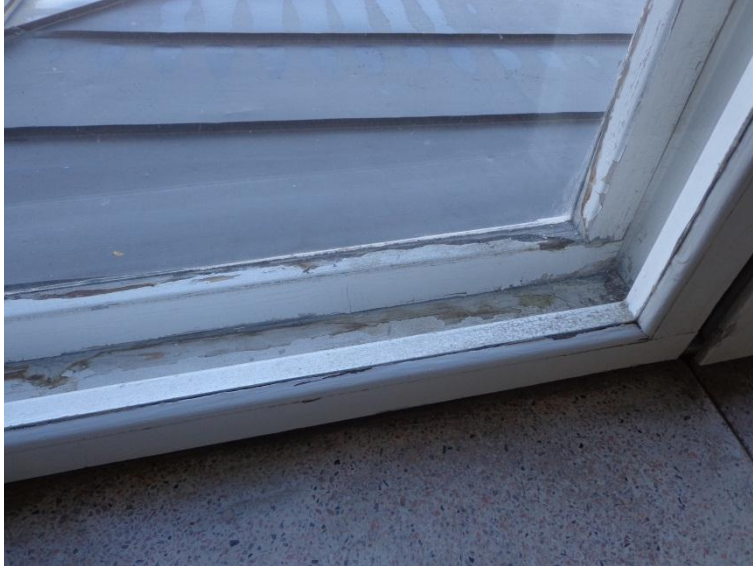
Kuva 1. Alkuperäisten ikkunoiden maalipinta hilseilee

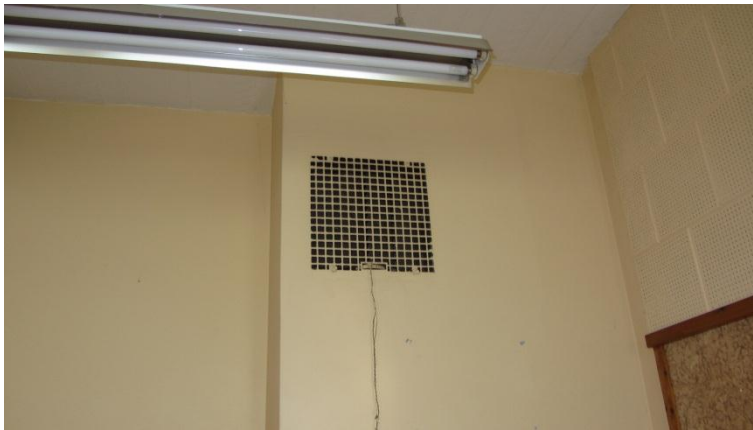
Kuva 10. Painovoimaisen ilmanvaihdon poistosäleikkö kivirakenteisessa hormissa

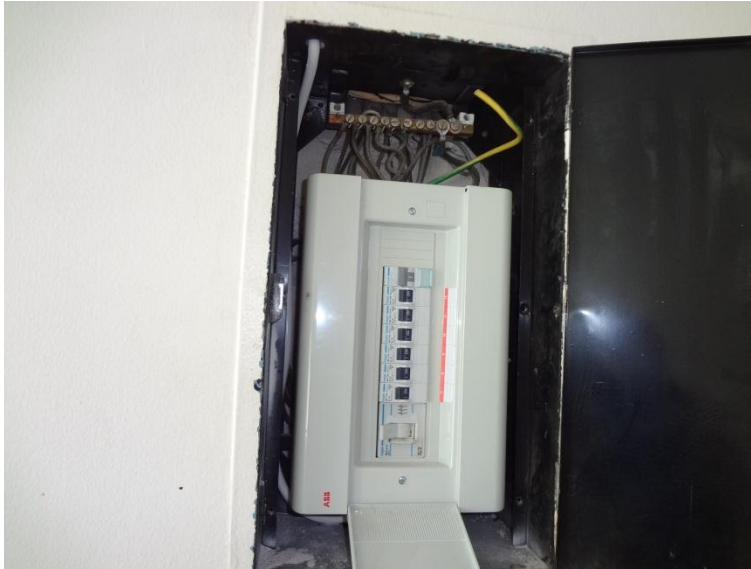
Kuva 13. *Porrashuoneessa sijaitsevat ryhmäkeskukset ovat uusittu, mutta kaapeloinnit ovat alkuperäisiä*

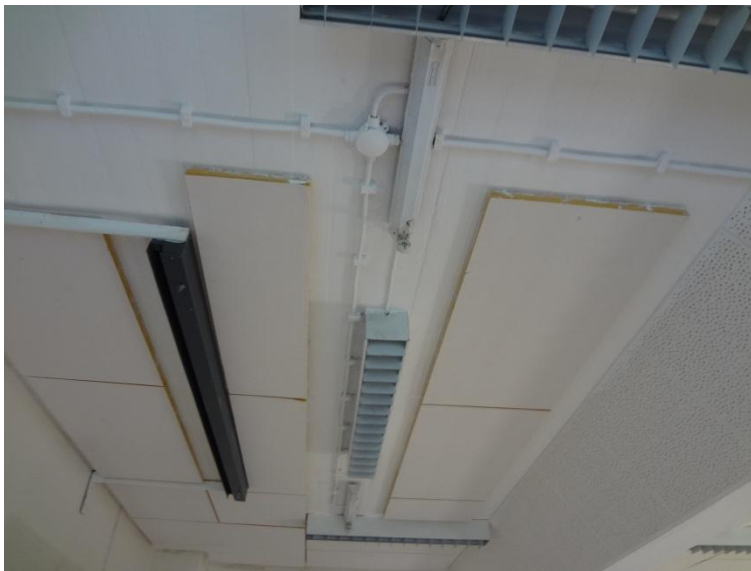
Kuva 14. *Sähköasennukset ja kojeet ovat kokonaissaneerauksen tarpeessa*

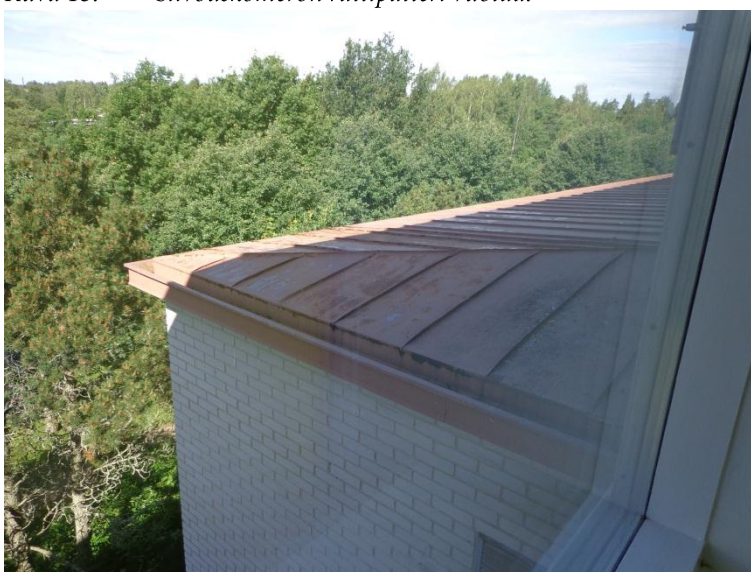
Kuva 16. Peltikatto tulisi huoltomaalata.

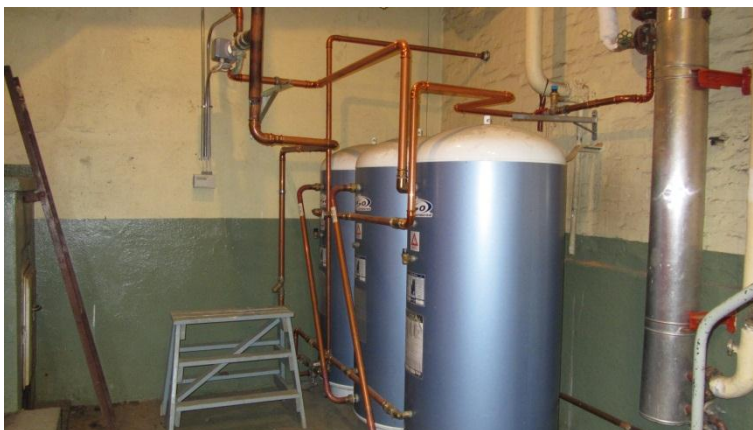
Kuva 19. Vuonna 2009 uusitut lämminvesivaraajat

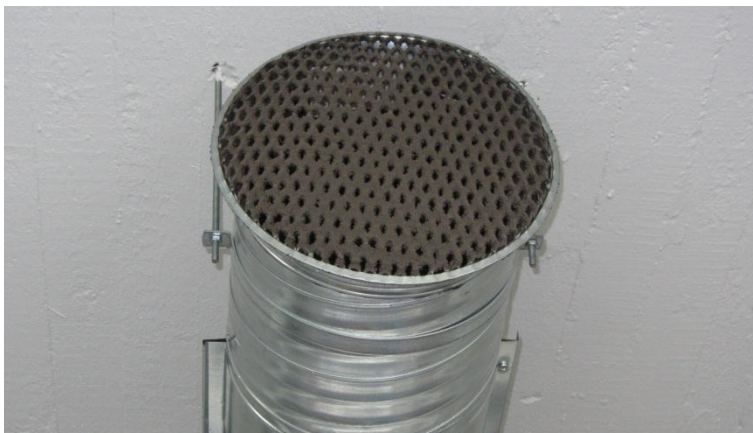
Kuva 21. Poistoilmaritilä on puhdistuksen tarpeessa.

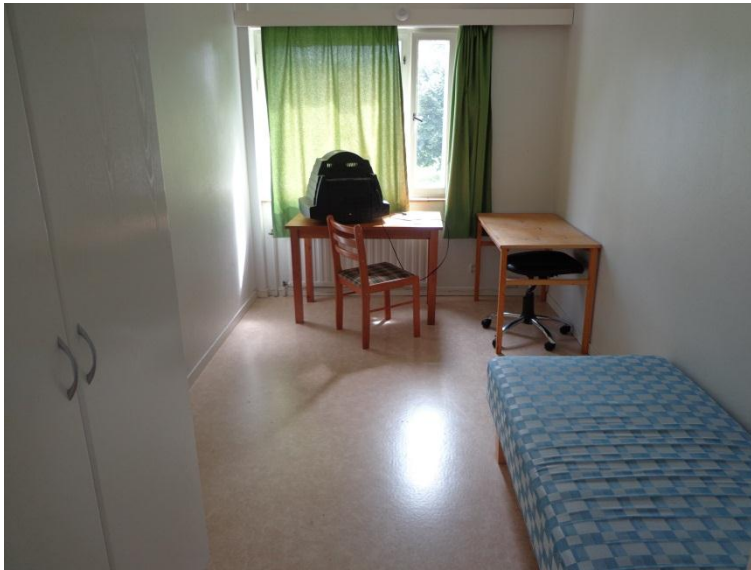
Kuva 38. Huoneiden sisäpinnat ovat tyydyttävässä kunnossa

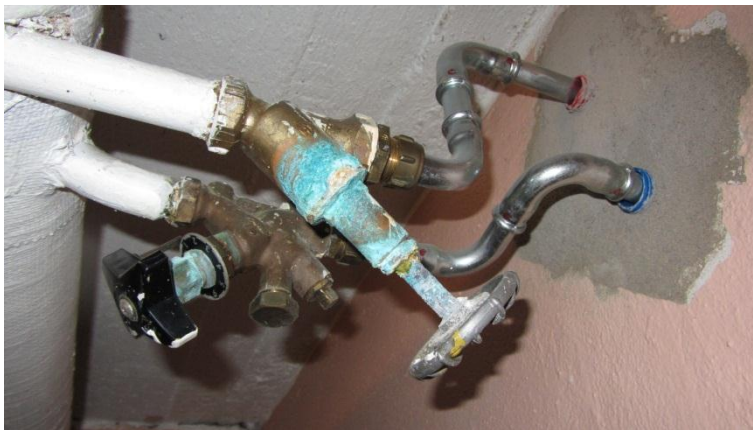
Kuva 41. Alkuperäiset lämmitysjärjestelmän sulku- ja säätöventtiilit ovat melko huonossa kunnossa

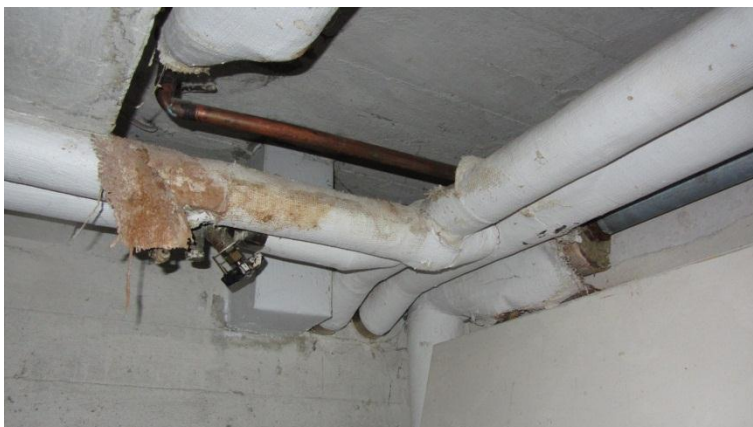
Kuva 42. Putkieristeiden kunto on melko heikko

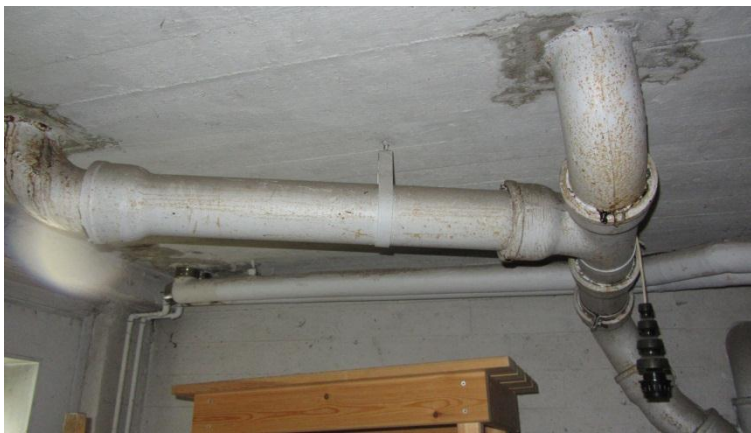
Kuva 44. Alkuperäisissä valurautaviemäreissä nähtävissä vuotojälkiä

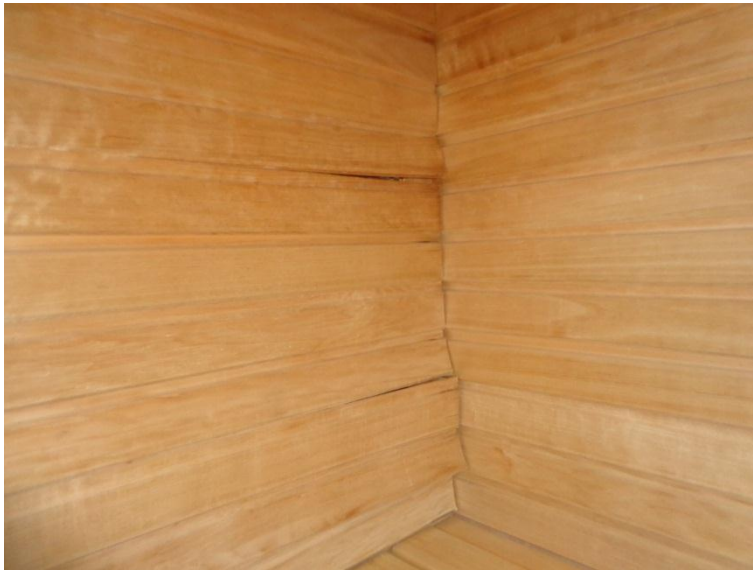
Kuva 61. Saunan panelointi on osittain irti seinärakenteista.

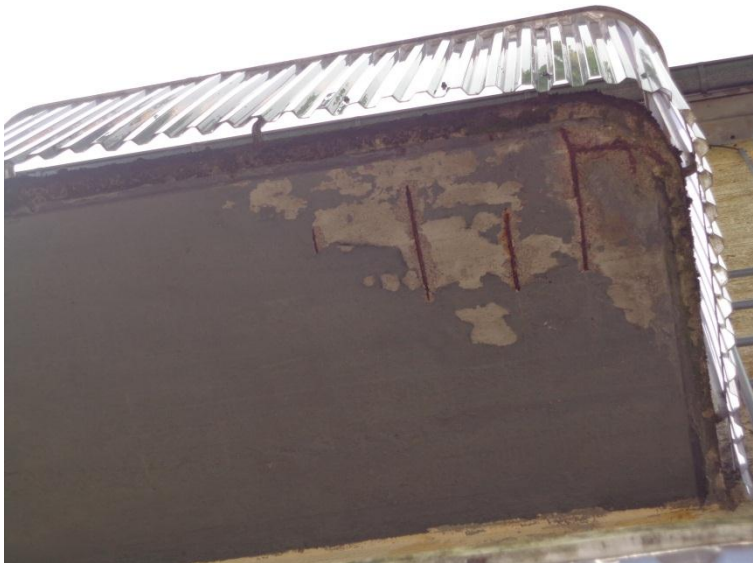
Kuva 65. Parvekkeet tulisi peruskorjata.

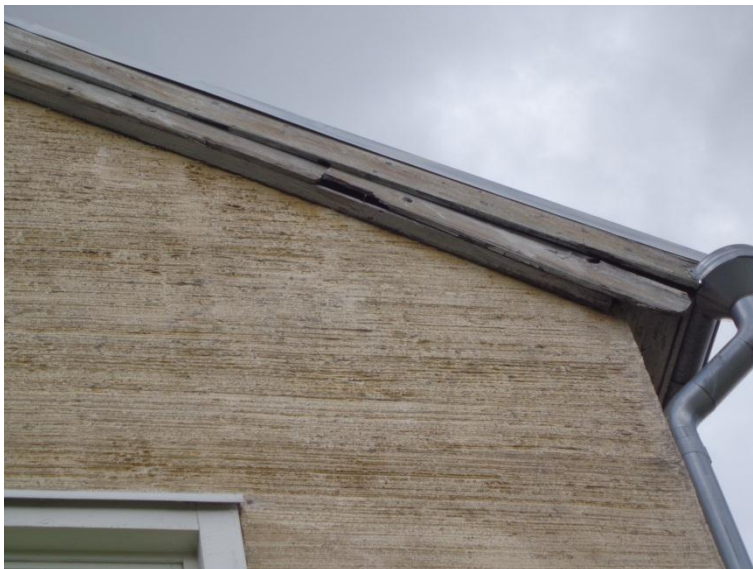
Kuva 66. Räystäiden puuosat ovat erittäin huonokuntoiset.

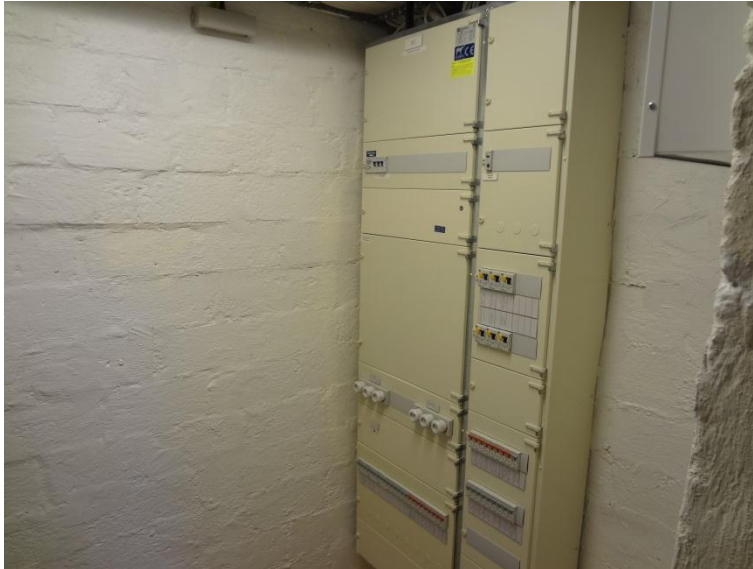
Kuva 67. Ryhmäkeskus RK-1 on uusittu n. vuonna 2007. Rakennuksessa on myös toimistotilat kattava Cat 5 yleiskaapelointijärjestelmä.

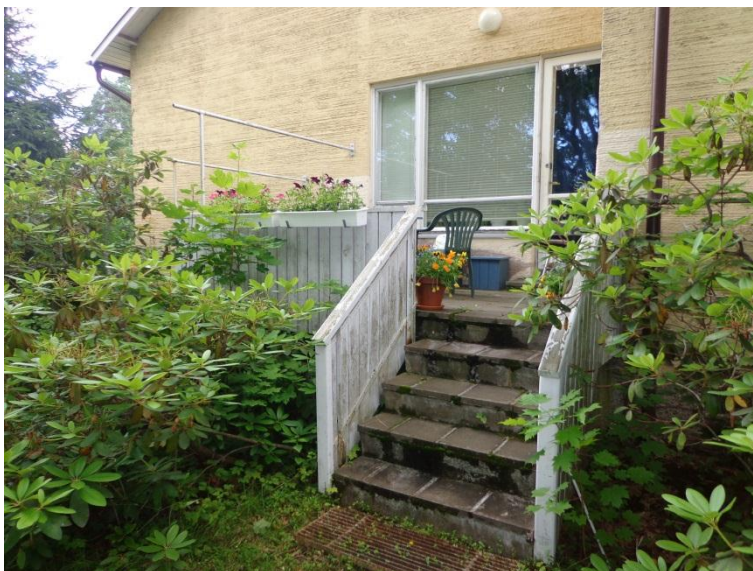
Kuva 82. Puuosat tulisi vähintään huoltomaalata.

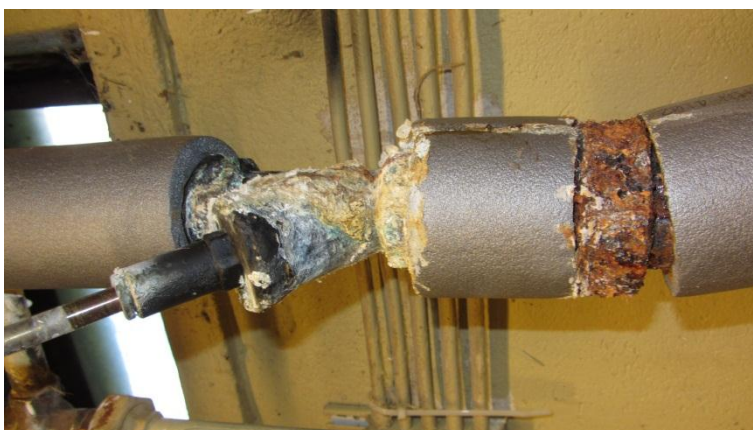
Kuva 83. Säätoventtiili on huonossa kunnossa

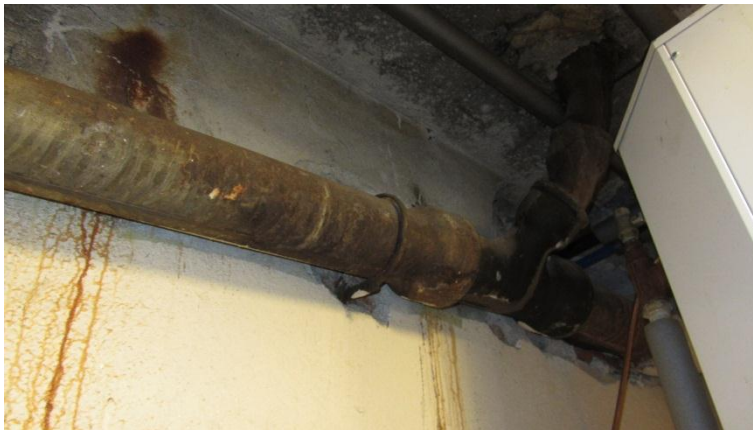
Kuva 84. Alkuperäinen valurautaviemäri on huonokuntoinen

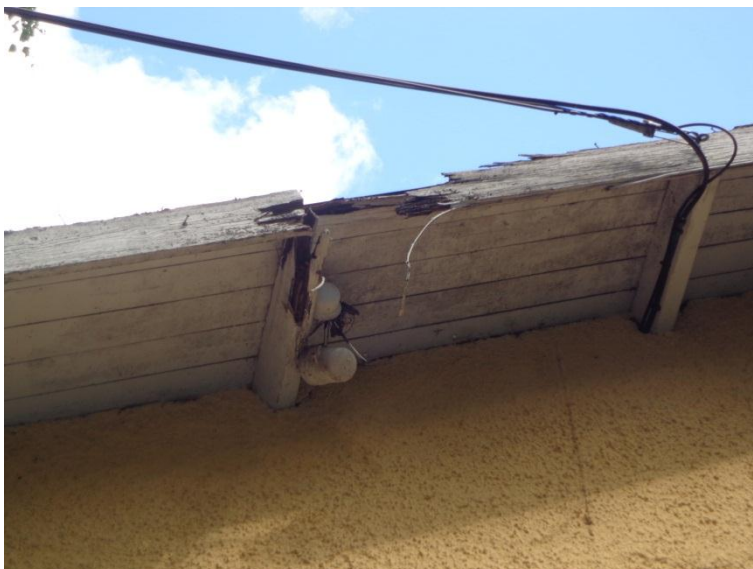
Kuva 92. Katto on suositeltavaa uusita kokonaisuudessaan.

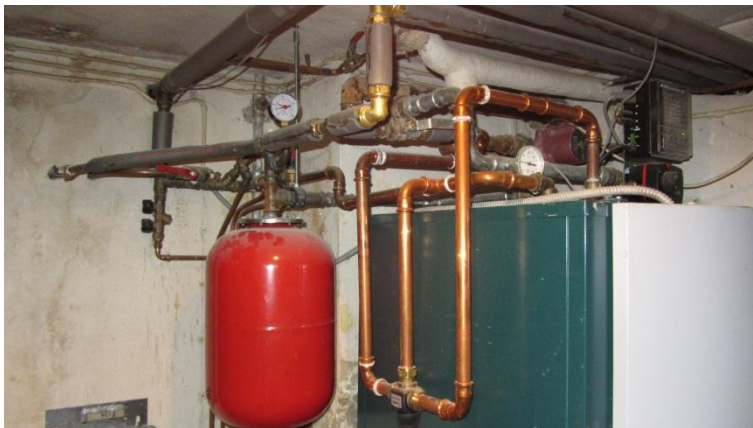
Kuva 95. Vuonna 2008 uusittu lämmöntuotantojärjestelmä

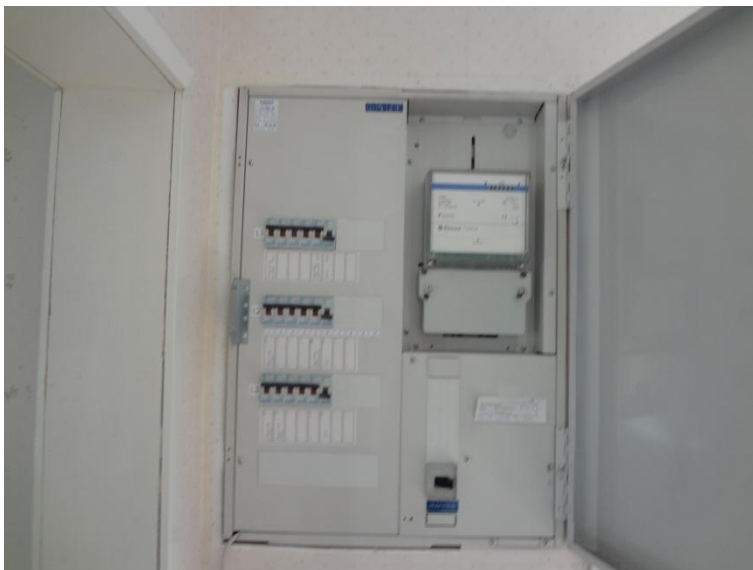
Kuva 99. Asunnon A ryhmäkeskus ja sähkökojeet on uusittu vuonna 2012.
