VALOKUVALIITE

GAMLA YRKIS PÅ STABSGATAN
STABSGATAN 16
10300 KARIS

21.9.2012

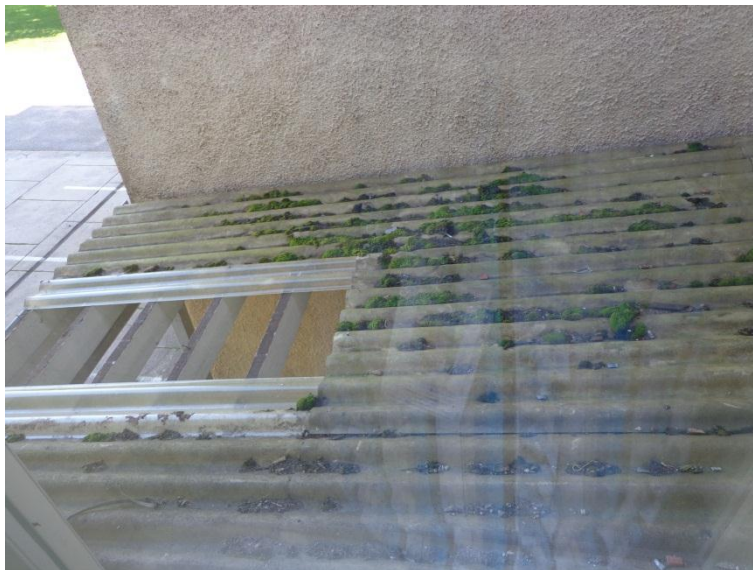
Kuva 2. Pääoven katos tulisi uusia

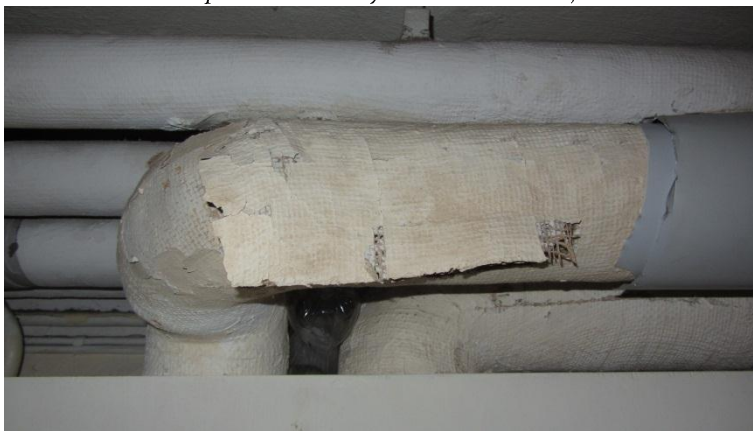
Kuva 8. Rikkiäinen massaeriste

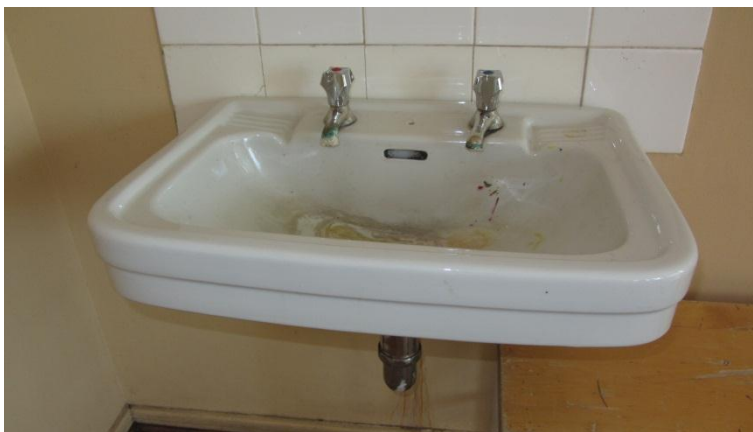
Kuva 9. Alkuperäinen vesikaluste

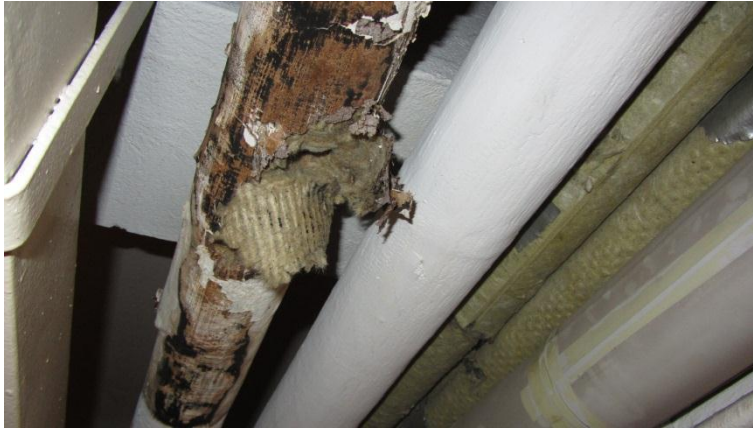
Kuva 20. Rikkoutunut eristeosuus

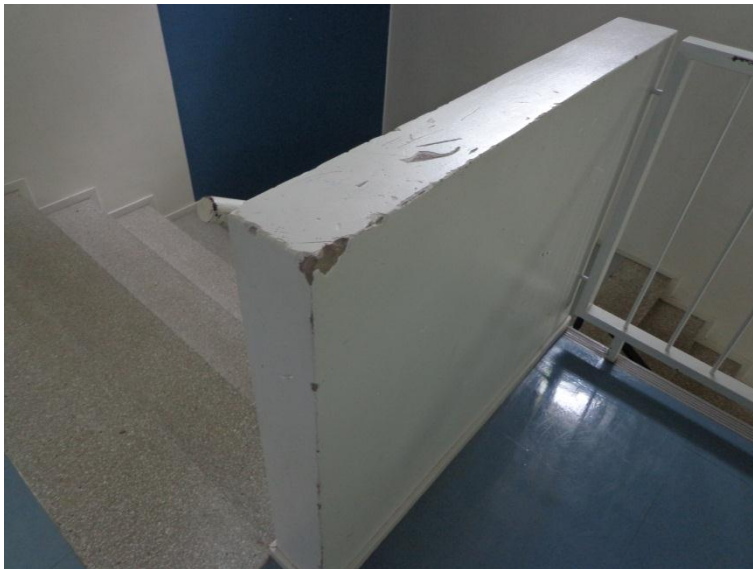
Kuva 30. C-osan pinnat ovat osin hieman kuluneet, vaikkakin pääosin hyväkuntoiset

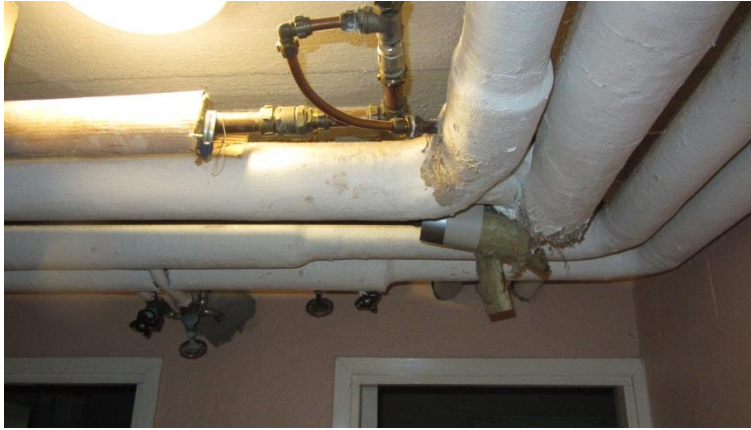
Kuva 43. Putkikorjauksia

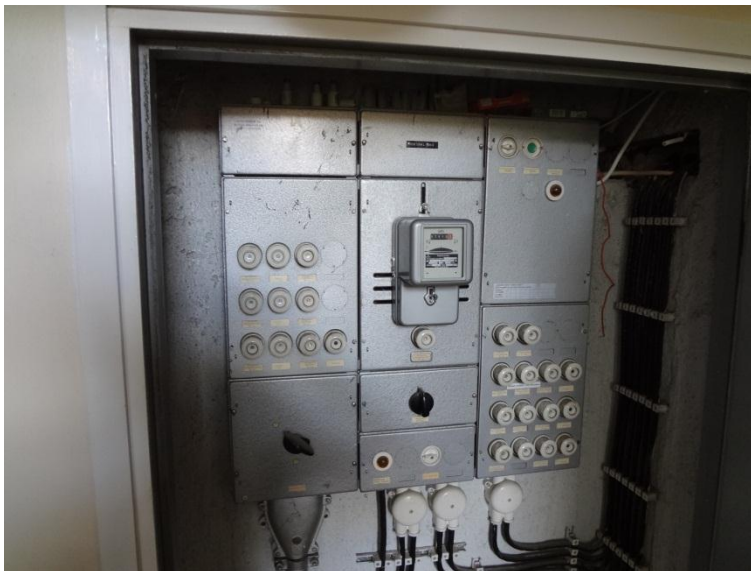
Kuva 45. Nousu- ja ryhmäkeskukset tulee uusien sähköverkon kokonaissaneerauksen yhteydessä.

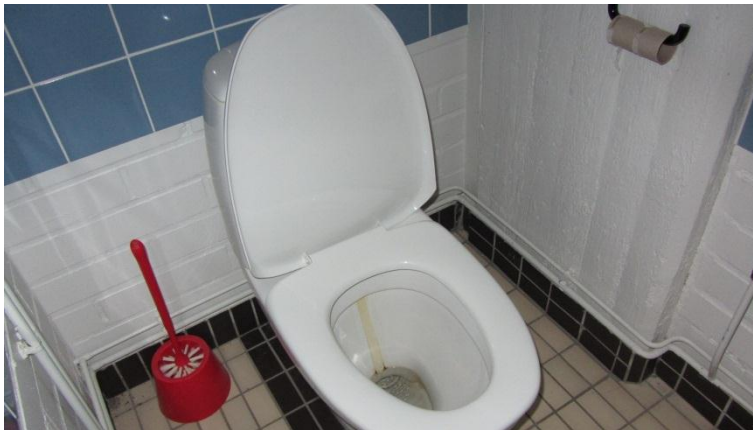
Kuva 54. *Todella suuri osa wc-istuimista vuotaa*

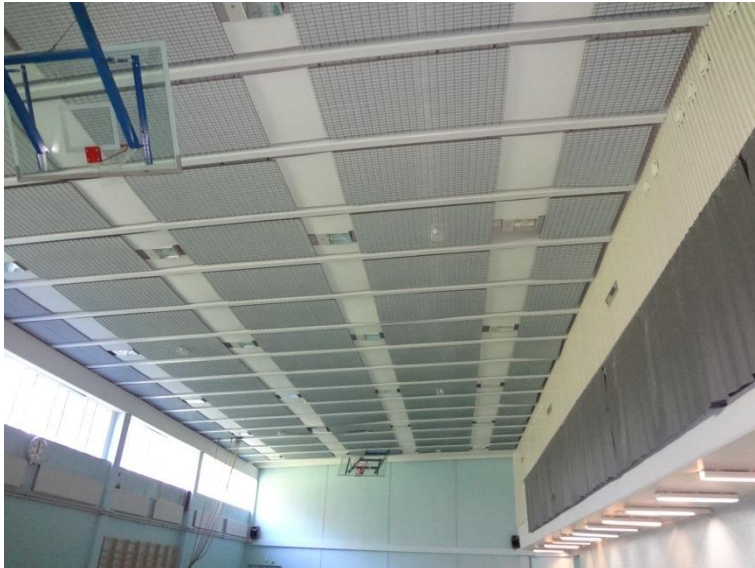
Kuva 60. Liikuntasalin valaisimien uusimiseen tulee varautua - elohopeahöyrylamppujen saatavuus loppuu vuonna 2015.

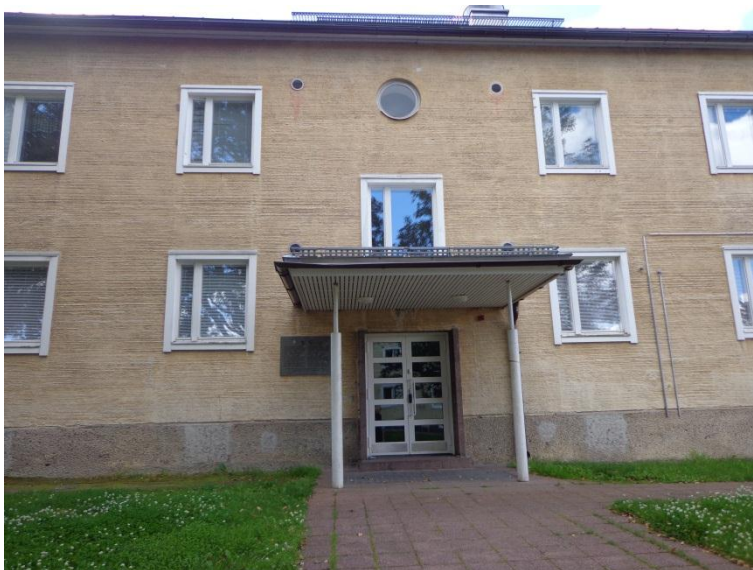
Kuva 71. Lähies kaikkien rakennusten rappauspinnat tulisi maalata.
